UFF - UNIVERSIDADE FEDERAL FLUMINENSE
DEPARTAMENTO DE GEOGRAFIA

**FRENTE DE PRAIA E EROSÃO COSTEIRA NO LITORAL DA BACIA DE
CAMPOS FLUMINENSE**

Trabalho de Conclusão de Curso apresentado à
Universidade Federal Fluminense como
requisito para a obtenção do grau Bacharel em
Geografia.

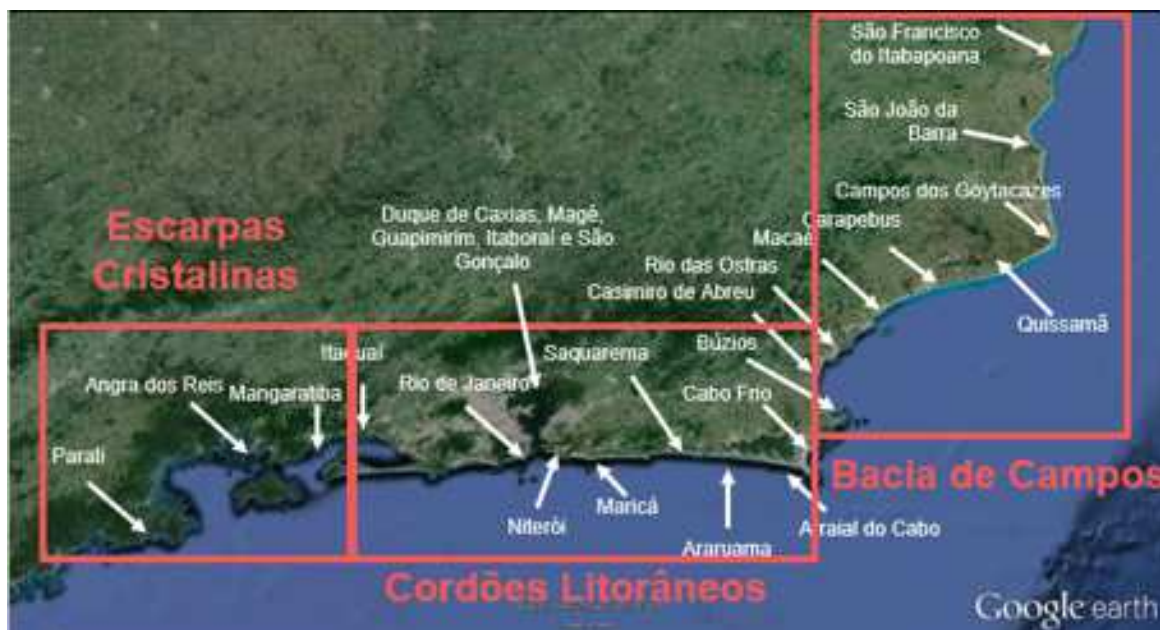
Figura 1. Compartimentação do Litoral Fluminense conforme proposta por Muehe, 1998.

No litoral do estado do Rio de Janeiro, o panorama da erosão costeira, organizado por Muehe (2018) indica que 12% dos aproximados 650km da linha de costa apresenta erosão costeira significativa enquanto que 38% apresenta tendência erosiva, 43% apresenta-se em estabilidade e 7% prograda em direção ao mar (MUEHE *et al.*, 2018). Nesse sentido, a compartimentação do litoral proposta por Muehe (1998) subdivide o litoral do Rio de Janeiro em três macro-compartimentos sendo o mais ao sul o Litoral das Escarpas Cristalinas Norte (entre Paraty e o Rio de Janeiro), Litoral dos Cordões Litorâneos (entre o Rio de Janeiro e Arraial do Cabo) e o litoral da Bacia de Campos (entre Arraial do Cabo e a foz do rio Itabapoana), conforme a Figura 1.

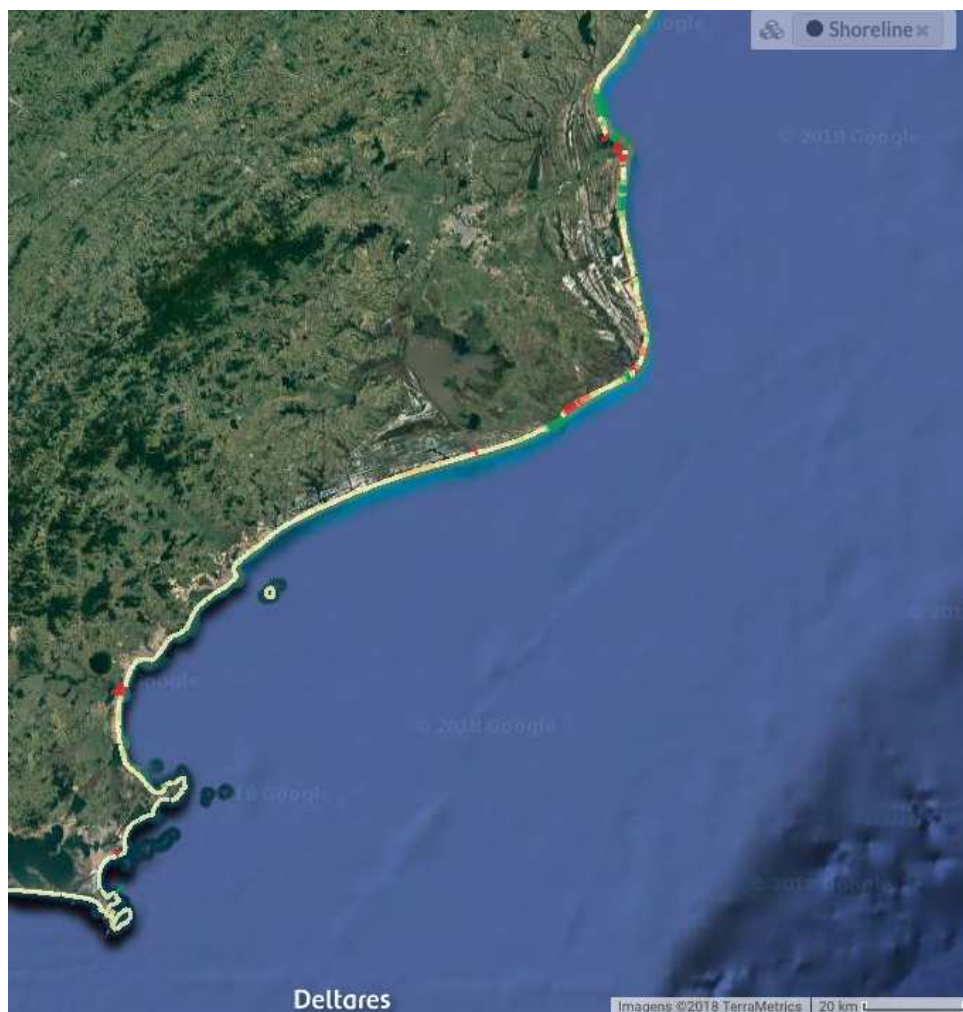
Figura 3. Detecção remota das áreas de erosão / progradação da linha de costa na área de estudo entre 1984 e 2016. Extraído dos resultados de Luijendijk et al. (2018) através do aplicativo <http://aqua-monitor.appspot.com/?datasets=shoreline>

Inicialmente foram delimitadas as áreas em erosão costeira no litoral da Bacia de Campos Fluminense conforme apontadas pelo diagnóstico recente publicado por Muehe (2018), Capítulo Rio de Janeiro, avaliadas em consonância com o trabalho de Luijendijk et al. (2018) que utilizaram imagens de satélite entre 1984 e 2016 para calcular taxas de erosão costeira a cada 500 metros ao longo do litoral mundial. Esses dois trabalhos permitiram a identificação das áreas em erosão na área de estudo (exemplo na Figura 3), assim como determinar os intervalos para classificar as áreas em: erosão (taxas de recuo da linha de costa entre 0,5 e 1,0 metros por ano), erosão intensa (taxas entre 1,0 e 3,0 metros por ano), erosão severa (taxas entre 3,0 e 5,0 metros por ano) e erosão extrema (taxas superiores a 5,0 metros por ano).

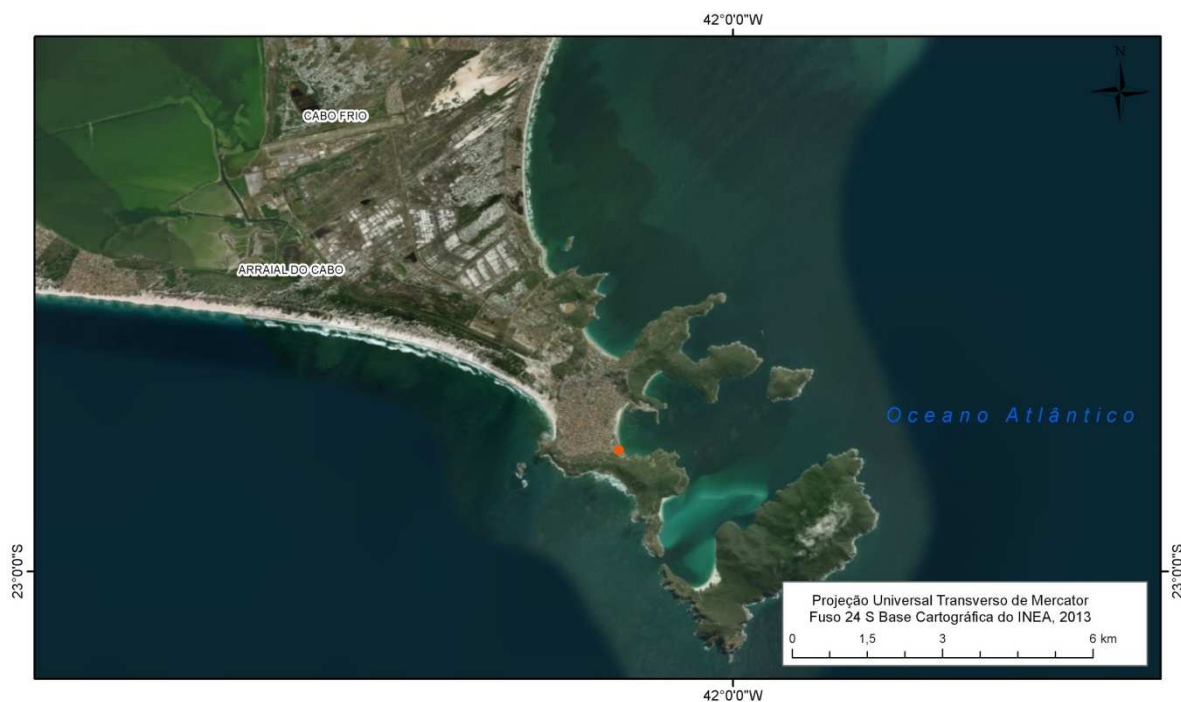
Figura 5. Distribuição da única propriedade na frente de praia exposta à erosão costeira (intensa, severa e extrema) em Arraiial do Cabo, especificamente na praia dos Anjos.

Do sul para o norte, na linha de costa do município de Arraial do Cabo apenas uma propriedade foi identificada em um segmento da linha de costa que recua por erosão (Figura 5). Trata-se do IEAPM - Instituto de Estudos do Mar Almirante Paulo Moreira da Marinha do Brasil (Figura 6). Essa propriedade está situada na praia dos Anjos, num segmento que recua à taxas de 1,1 m/ano (desvio padrão de 0,8m/ano). Savi (2007) conclui que o modelo de equilíbrio em planta da enseada indica que a mesma se encontra em equilíbrio dinâmico, tendendo a assorear a extremidade norte e erodir a extremidade sul, justamente na posição da propriedade aqui identificada. Apesar disso, de acordo com o identificado por Netto e Bulhões (2017) essa propriedade está protegida por uma estrutura de defesa do litoral denominada “enrocamento” que é uma obra longitudinal aderente à costa que objetiva fixar a linha de costa em uma determinada posição para que a erosão não avance sobre as edificações à retaguarda.

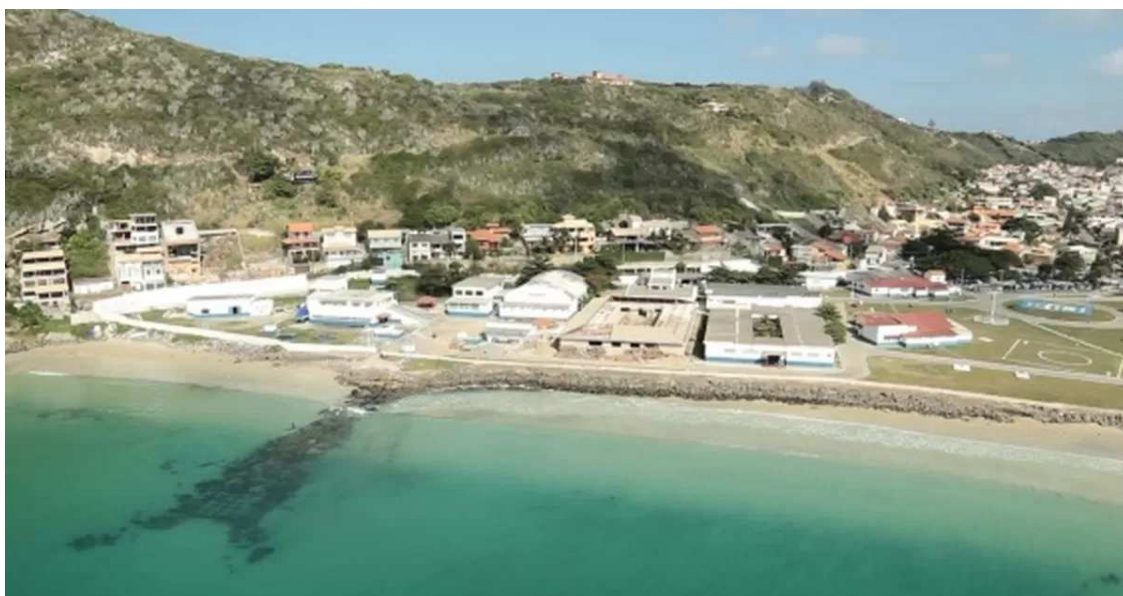
Figura 6. Vista aérea do IEAPM na praia dos Anjos em Arraiial do Cabo. Destaca-se segmento em erosão costeira protegido por obra longitudinal aderente de defesa do litoral do tipo enrocamento. Fonte: G1 Globo.

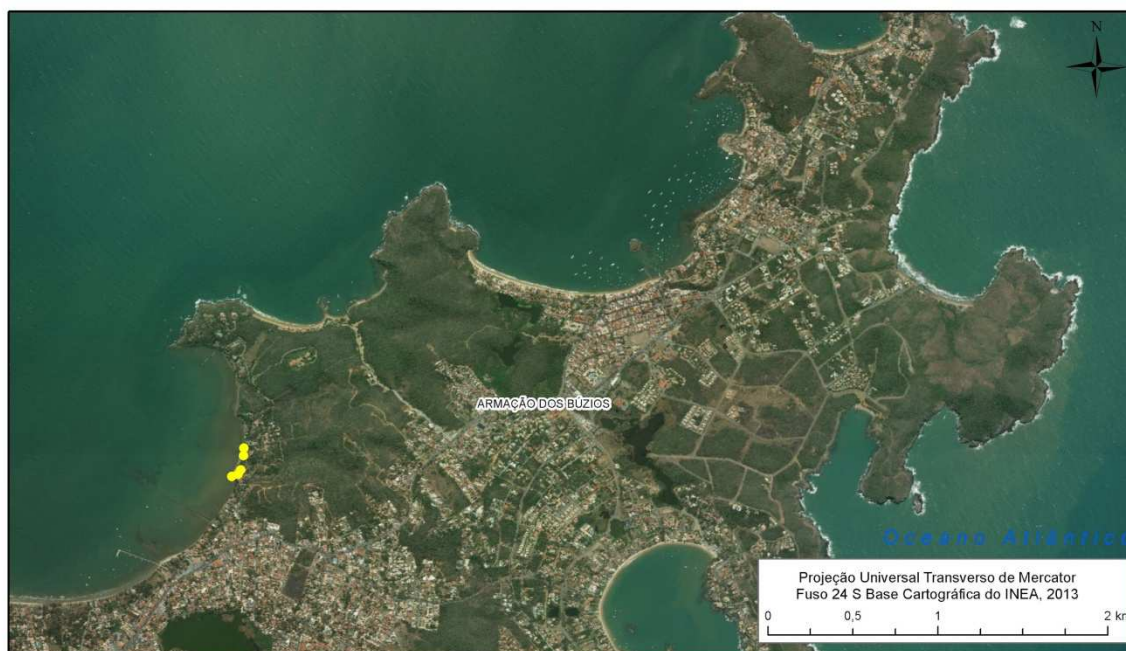
Figura 7. Distribuição das 5 propriedades na frente de praia expostas à erosão costeira em Armação dos Búzios, especificamente na praia Rasa. Fonte: Autora

No município de Armação dos Búzios (Figura 7) foram identificadas 5 propriedades em um segmento de erosão costeira cujas taxas de recuo da linha de costa são mínimas, na faixa de 0,5m/ano, situada na ponta de Manguinhos.

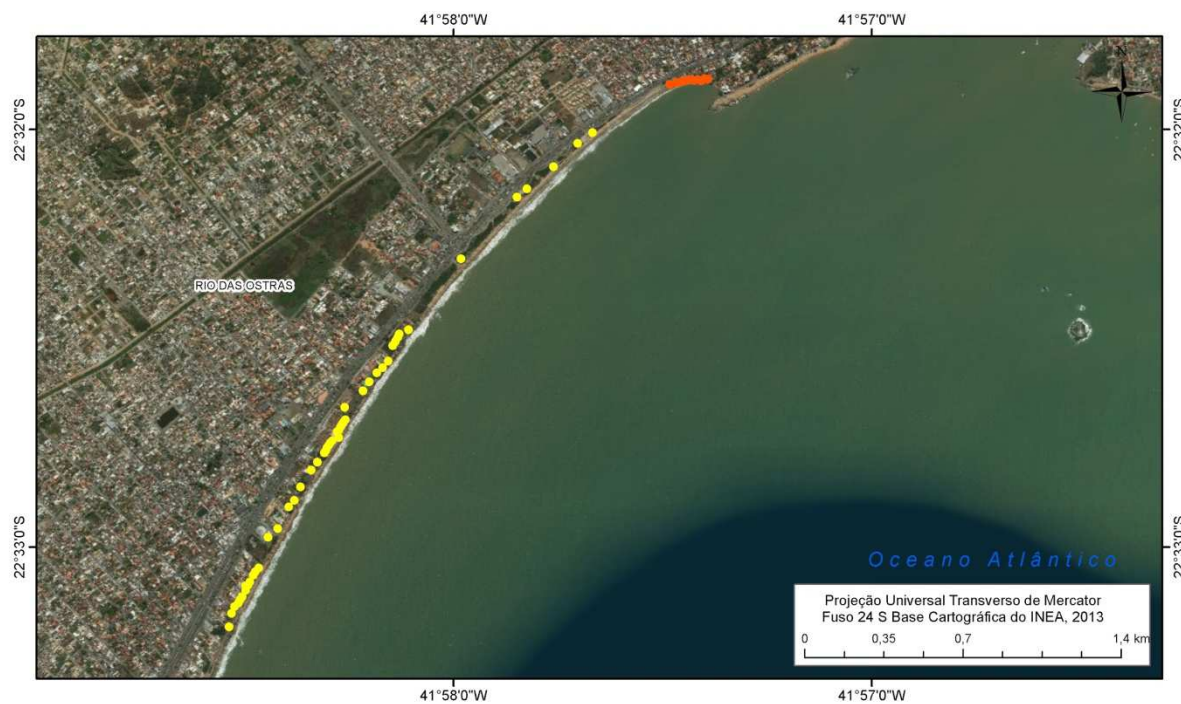
Figura 9. Distribuição das 60 propriedades na frente de praia expostas à erosão costeira em Rio das Ostras. Fonte: Autora.

No mesmo segmento praias, alguns quilômetros ao norte, chega-se à linha de costa do município de Rio das Ostras. Nesse trecho foram identificadas 60 propriedades na frente de praia (Figura 9) expostas ao risco de erosão costeira em taxas de até 3,0 metros por ano pelo trabalho de Luijendijk et al. (2018). Tal segmento da linha de costa foi também estudado em 2005 por Muehe et al. (2005) no contexto de um estudo técnico encomendado pela prefeitura municipal e Muehe et al. (2011) que detectaram os problemas de erosão costeira e recuo da linha de costa através de métodos múltiplos. Tem-se um problema de erosão costeira grave, recentemente remediado pela instalação de estruturas longitudinais de defesa do litoral, denominadas enrocamento (Figura 10).

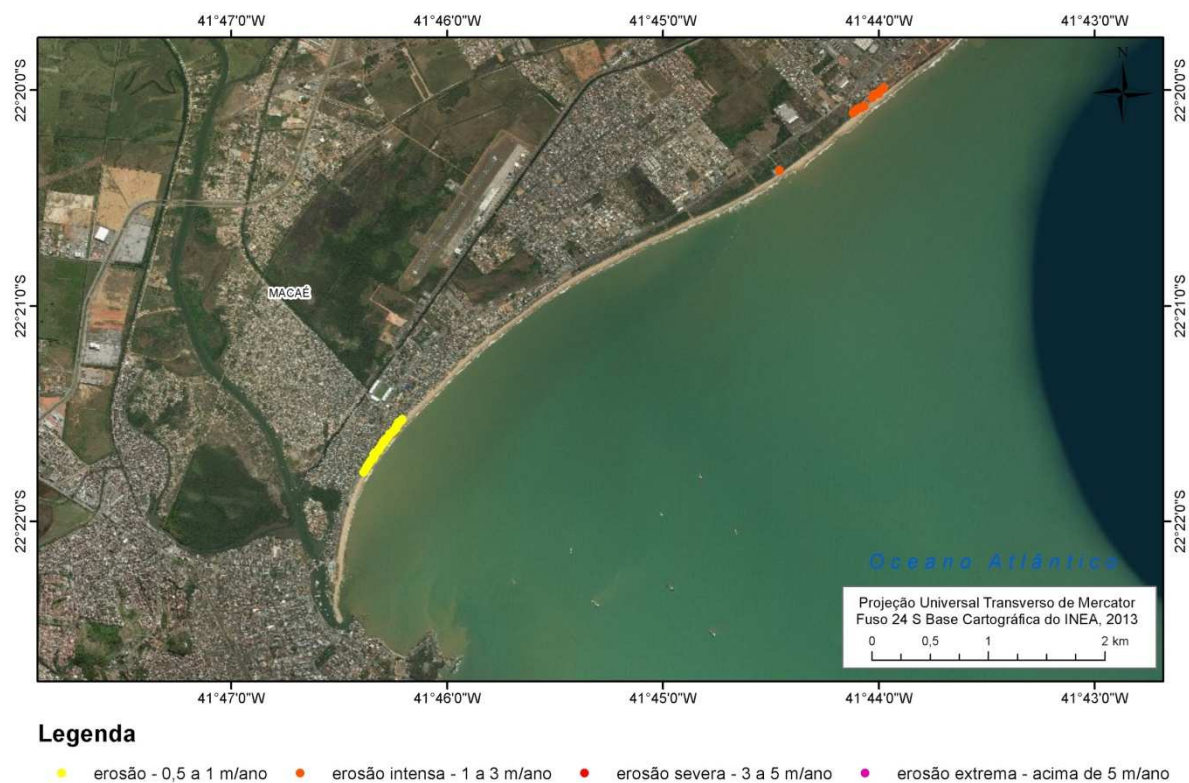
Figura 11. Distribuição das 57 propriedades na frente de praia expostas à erosão costeira em Macaé, nas proximidades da foz do rio de mesmo nome. Fonte: Autora.

Mais ao norte, na linha de costa do município de Macaé, foram identificadas 57 propriedades nos trechos em que a linha de costa recua erosivamente em taxas de até 3 metros por ano (Figura 11). Na faixa onde o recuo da linha de costa é menor (amarelo) existem estruturas do tipo enrocamento fixando a posição do litoral (Figura 12).

Nesse segmento da linha de costa os trabalhos de Machado (2009) e Souza, Bulhões e Amorim (2015) identificaram o ataque de ondas de tempestade como perturbadores da estabilidade da linha de costa e causadores de processos erosivos.

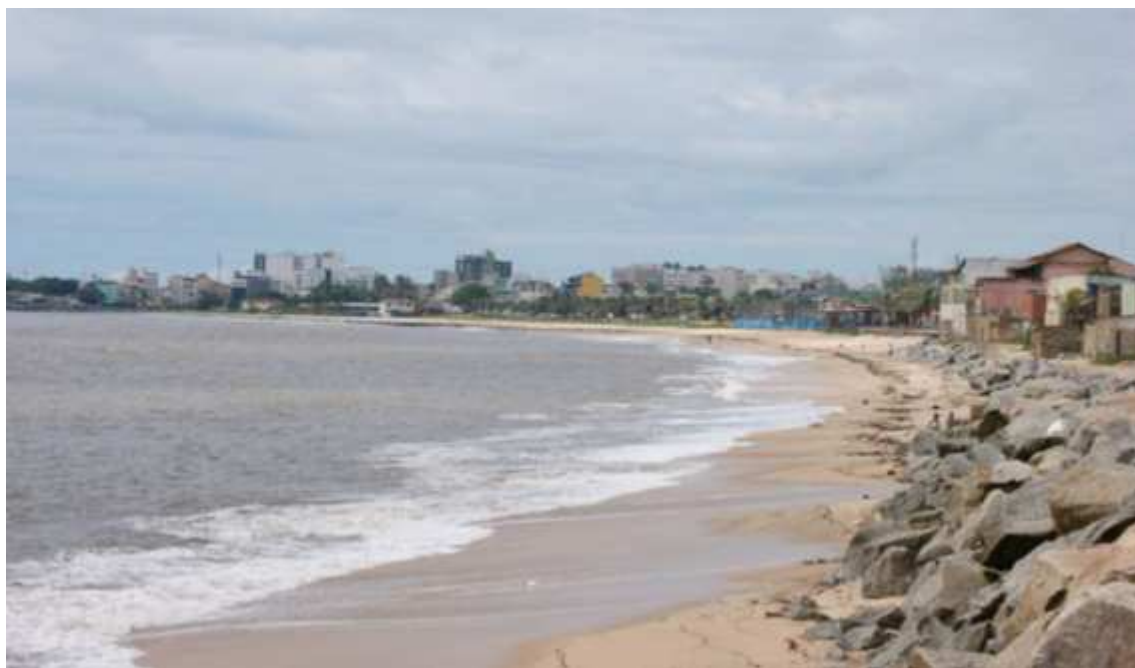
Figura 12. Estruturas longitudinais aderentes do tipo enrocamento usadas para fixar a posição da linha de costa em segmento praial no município de Macaé. Foto: Eduardo Bulhões

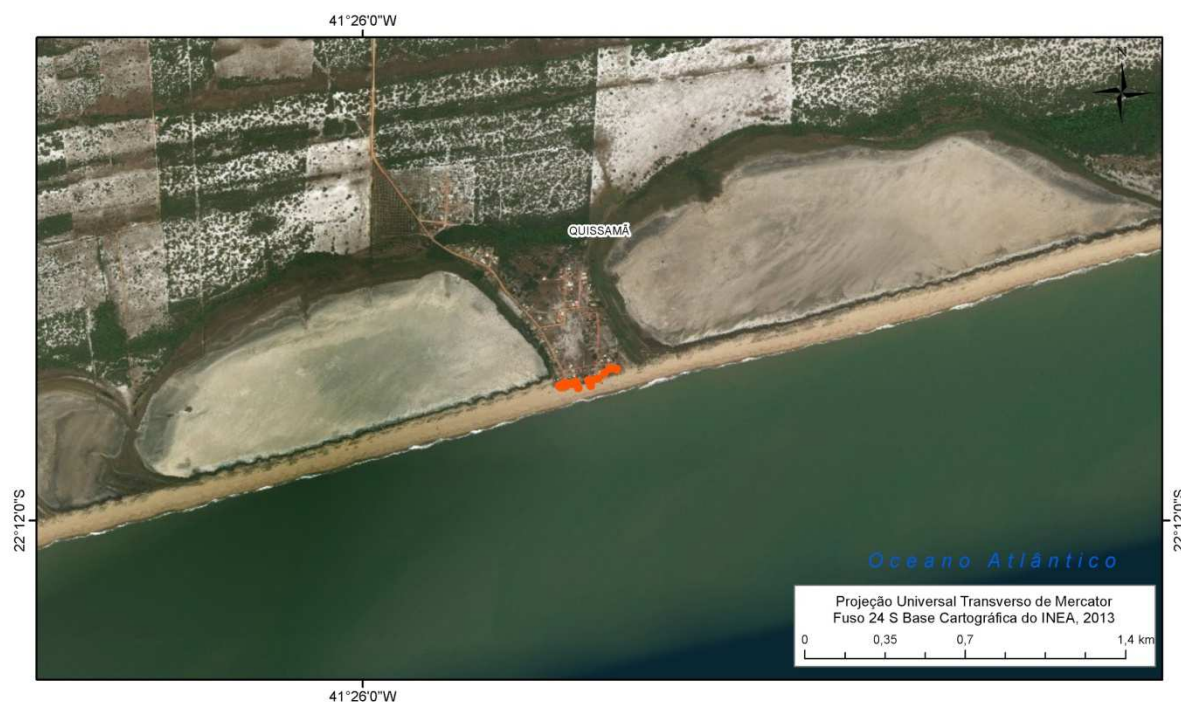
Figura 13. Distribuição das 15 propriedades na frente de praia expostas à erosão costeira intensa em Quissamã.

No litoral pouco ocupado de Quissamã, dentro do Parque Nacional da Restinga de Jurubatiba, localiza-se a comunidade de Visgueiro. Nessa comunidade foram identificadas 15 propriedades (Figura 13) em um segmento da linha de costa cujas taxas de erosão são intensas com recuo linear na ordem de 1,6 metros por ano. O risco, bastante exemplar para o litoral Fluminense, ancora-se na ocupação da faixa de areia (Figura 14), dentro do perfil ativo da praia. O trabalho de Machado (2009) identificou a instabilidade morfológica na zona submarina, já Souza, Bulhões e Amorim (2015) identificaram alturas elevadas de ondas de tempestade vindas de Su-Sudeste e Muehe (2006 e 2018) identificam risco de transposição de ondas de tempestade sobre esse segmento da linha de costa.

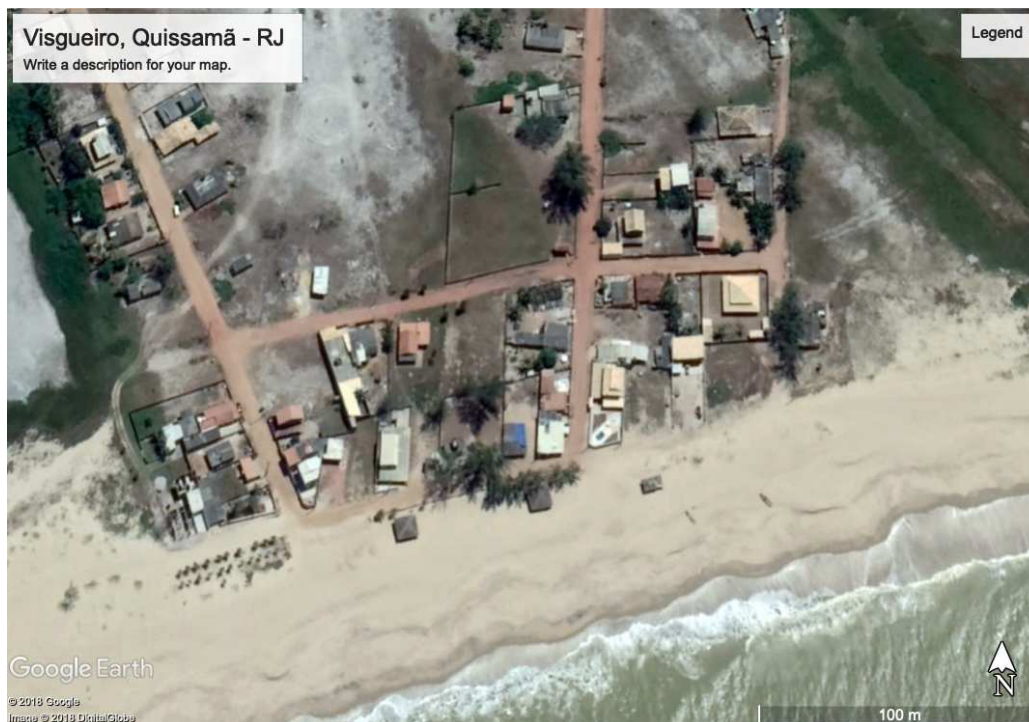
Figura 14. Comunidade de Visgueiro em Quissamã, RJ. Ocupação sobre a faixa de areia do perfil ativo da praia. Fonte: Imagens Google Earth.

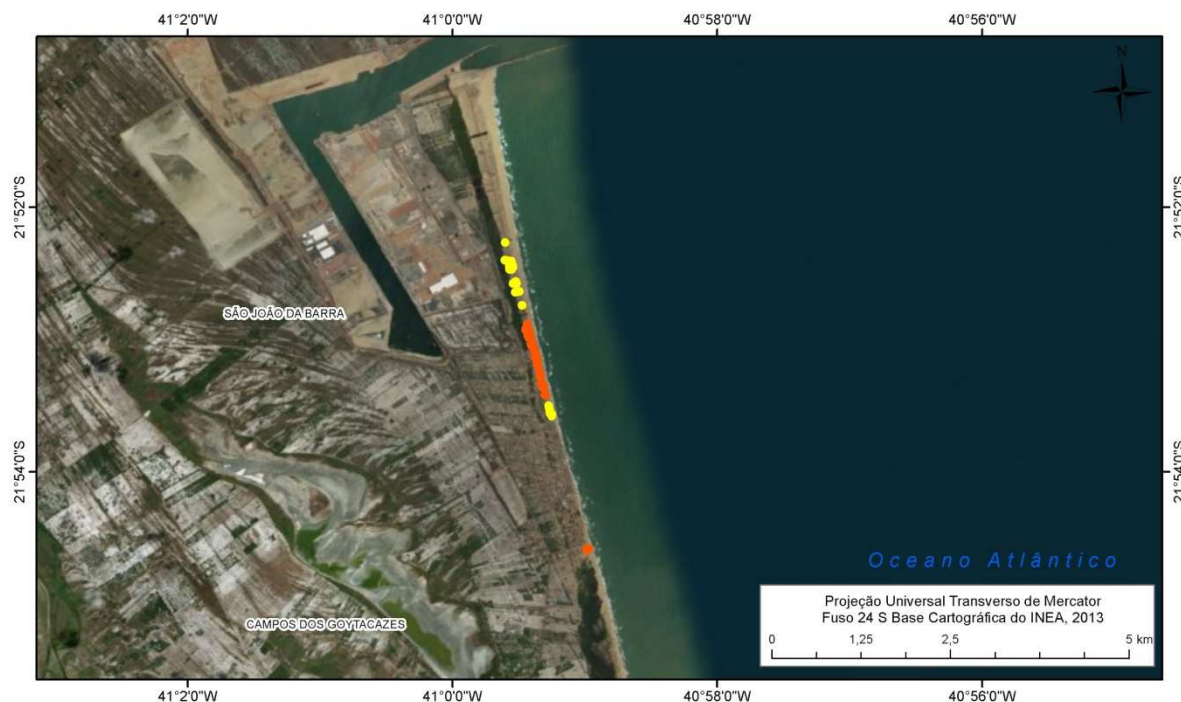
Figura 17. Distribuição das 71 propriedades na frente de praia em áreas de erosão costeira normal e severa na porção sul do litoral de São João da Barra, entre o Porto do Açú e a Lagoa do Açú.

O município de São João da Barra apresenta uma linha de costa de aproximados 35 quilômetros entre a barra da lagoa do Açú, ao sul e a foz do rio Paraíba do Sul, ao norte. Esse é o trecho do litoral da Bacia de Campos Fluminense e do litoral do estado do Rio de Janeiro que apresenta o maior número de propriedades na frente de praia em posições de risco frente ao fenômeno da erosão costeira. Foram totalizadas 190 propriedades (Figuras 17 e 18) na frente de praia em situação de erosão normal, intensa, severa e extrema de acordo com a classificação de Luijendijk et al. (2018).

Muitos estudos tentaram explicar os problemas de erosão nesta área do litoral e para uma explicação resumida faz-se necessário compartimentar as porções ao sul e ao norte desse trecho da linha de costa. Ao Sul (Figura 17) na localidade de Barra do Açú não existem resultados e nem trabalhos individuais que sejam totalmente conclusivos sobre as causas da tendência de erosão para a Praia do Açú. No entanto, tem-se como certeza a elevada instabilidade desta praia e isso se verifica de acordo com a variação da largura da faixa de praia (Figuras 18 e 19), que apresenta elevada mobilidade da largura da faixa de areia, conforme indica o artigo de Bastos e Silva (2000) e o relatório técnico de Bulhões (2014). A movimentação de sedimentos identificada nesse trecho por Cassar e Neves (1993) se dá aparentemente por transporte longitudinal ora para o norte e ora para o sul com uma resultante anual direcionada para o norte. As estruturas recentes do Porto do Açú, possivelmente promovem a interrupção do fluxo anual de sedimentos, ou seja, se os sedimentos que foram erodidos durante a temporada de tempestades entre abril e setembro (BULHOES et al. 2014) e transportados para norte não voltarem para o sul durante a estação de tempo bom (novembro a março) têm-se um déficit sedimentar com a chegada de uma nova estação de tempestades (BULHOES, 2014; MUEHE, 2018). Neste caso a praia permanece com estoque deficitário de sedimentos e tende a recuar cada vez mais, possibilitando ainda transposição de ondas com alagamento à retaguarda da praia e destruição de vias públicas e propriedades privadas posicionadas junto à costa.

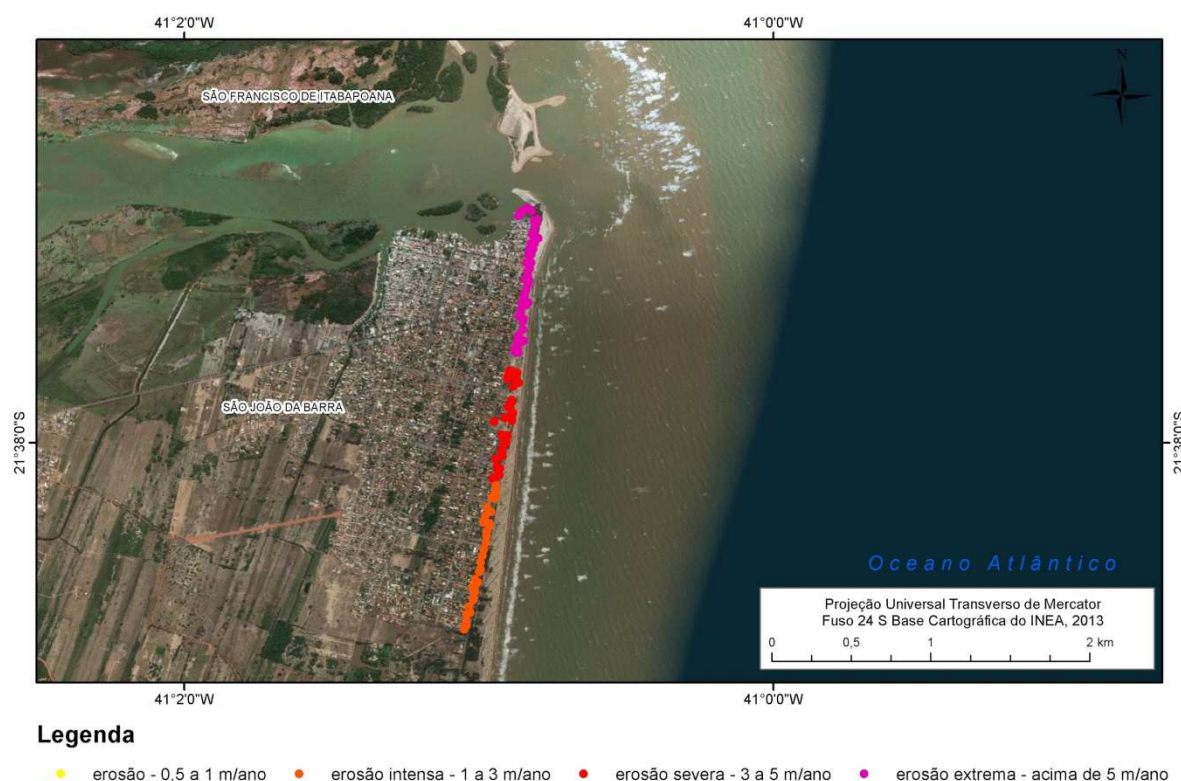
Figura 20. Distribuição das 119 propriedades atualmente na frente de praia em áreas de erosão costeira intensa, severa e extrema na porção norte do litoral de São João da Barra, junto à foz do rio Paraíba do Sul.

Ao norte, na localidade de Atafona, o processo erosivo é um dos mais extremos do país. Nesse segmento da costa, de aproximados 2,5 km, as taxas médias de erosão, linear nos últimos 30 anos, são de 5,4 metros por ano de acordo com os resultados de Luijendijk *et al* (2018), no entanto Ribeiro (2005) encontrou taxas de 7,5 metros por ano nas posições onde o fenômeno é mais crítico. Nesse trecho, encontram-se atualmente 119 propriedades na frente

de praia (Figura 20) sob processos erosivos, sendo 53 (44%) em área de erosão extrema (taxas superiores a 5,0 m/ano), 32 (27%) em área de erosão severa (taxas entre 3 e 5,0 m/ano), e 34 (29%) em área de erosão intensa (taxas entre 1,0 e 3,0 m/ano).

De acordo com Bulhoes (2018b) o entendimento mais simples sobre os fatos é que o sistema praia-duna recua erosivamente à taxas elevadas desde a década de 1970 por redução no aporte sedimentar do rio Paraíba do Sul somado aos níveis de empilhamento de água elevados em períodos de preamar de sizígia e ventos fortes do quadrante nordeste que promovem o transporte das areias para o sul. Entre 1954 e 2004 foram erodidos cerca de 900.000 metros quadrados (RIBEIRO, 2005). Esse recuo, até 2003 já havia destruído um total de 183 unidades residenciais cadastradas, distribuídas em 14 quadras, mais localizadamente na área do pontal (AZEVEDO, 2014) (Figuras 21 e 22). Considerando que muitas casas, sobretudo as mais simples, não haviam sido devidamente cadastradas, o número de edificações destruídas é superior e, em função da linearidade do processo e de não existirem evidências científicas sobre uma estagnação do processo erosivo (Eduardo Bulhões, comunicação pessoal) o número de edificações a serem destruídas no futuro próximo tende a aumentar.

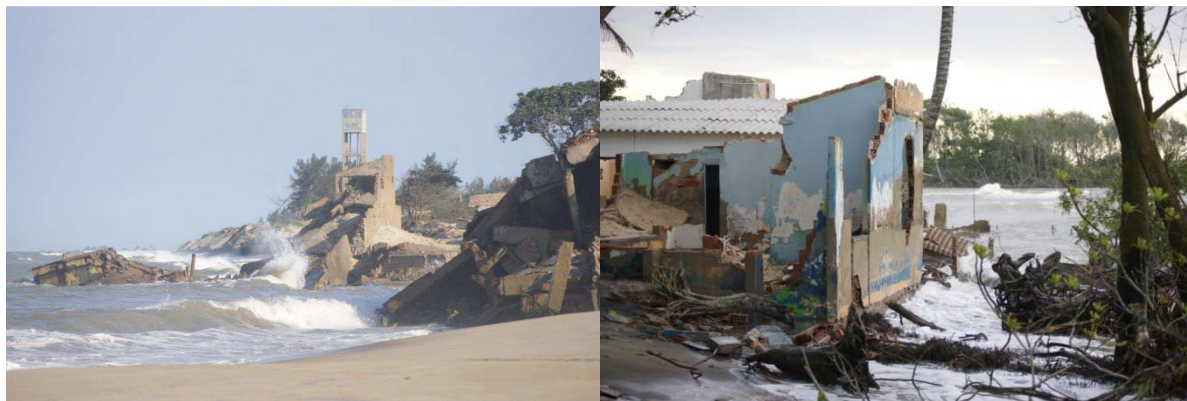
Figura 21. Erosão costeira na praia de Atafona, 2014. Foto: Eduardo Bulhões. Figura 22. Erosão Costeira no pontal de Atafona, 2016. Foto: Eduardo Bulhões.
