**O Desastre de janeiro de 2011 na cidade de Nova Friburgo, RJ: aspectos históricos da colonização Suíça e as condicionantes físicas do Município**

Trabalho de Conclusão de Curso  
apresentado à Universidade  
Federal Fluminense como requisito  
parcial para a obtenção do grau  
bacharel em geografia.

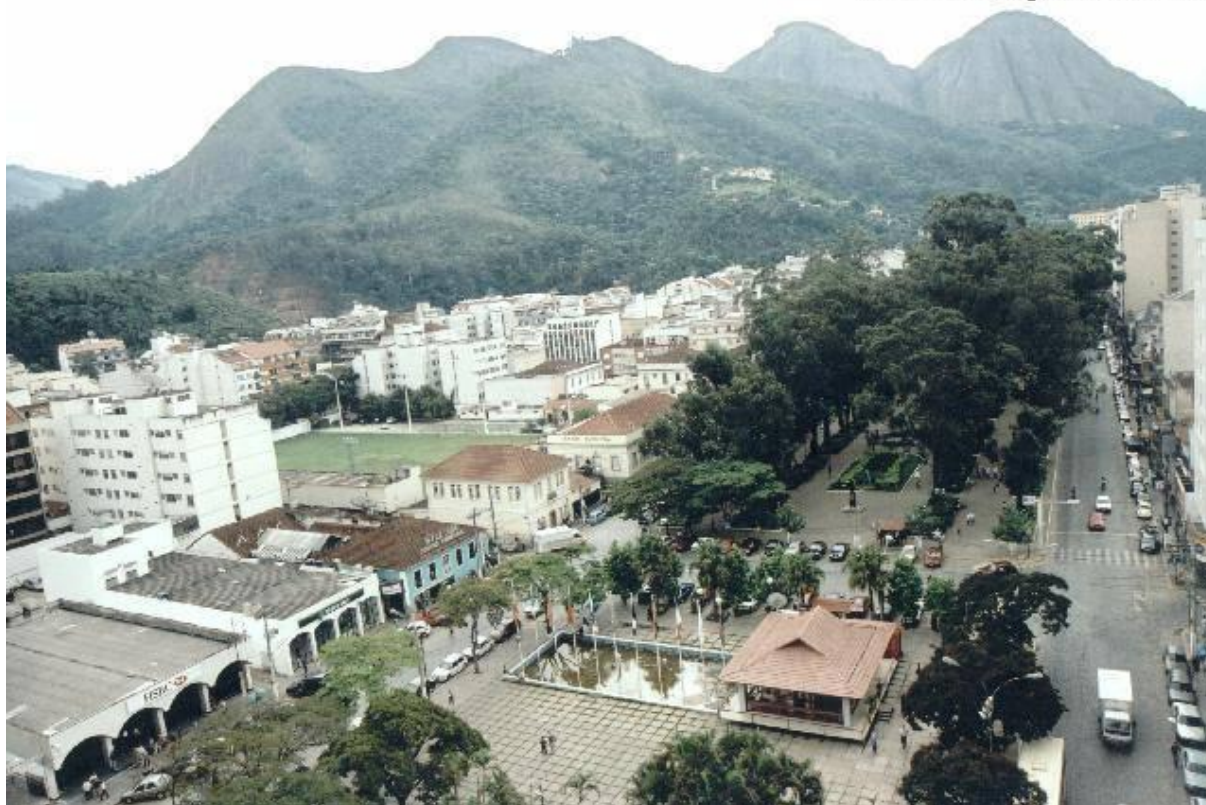
Figura 4: Praça Demerval Barbosa Moreira e Praça Getúlio Vargas, Nova Friburgo, RJ.

As condições de declividade e tamanho das encostas propiciam inferências sobre a susceptibilidade de erosão dos vários ambientes, segundo o IBGE (2007). Estas características são expostas pelas fases de relevo. O “Escarpado, áreas com predomínio de formas abruptas, compreendendo superfícies muito íngremes, usualmente ultrapassando 75%, tais como: vertentes de declives muito fortes” (IBGE, 2007, p.: 191), apresentam maior probabilidade de erosão, principalmente quando se leva em consideração o regime de chuvas e o quanto tais vertentes podem estar ocupadas. Este tipo de relevo é encontrado em Nova Friburgo, a figura 4 ilustra-o na cidade. (IBGE, 2007, p.: 191).

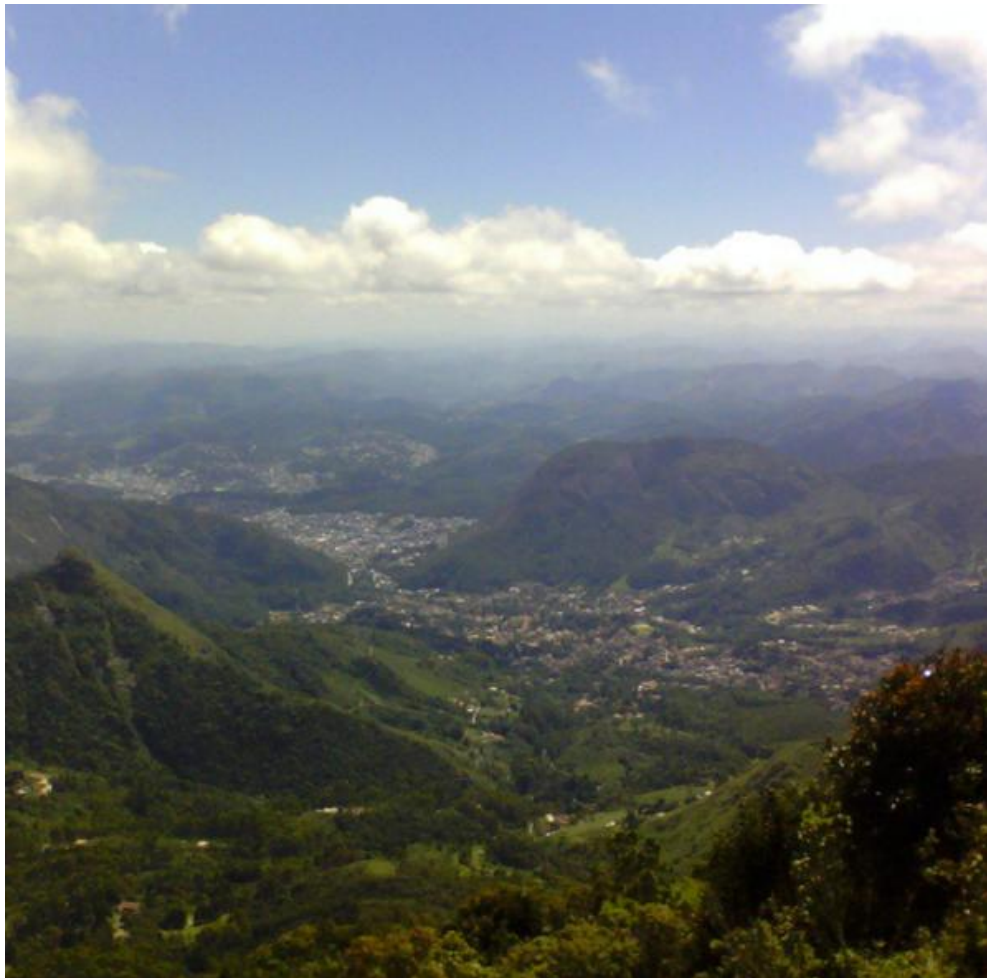
Figura 5: Vista do pico da Caledônia

A região de Nova Friburgo é parte integrante dos Mares de Morros definida por Ab’Saber (2003) como “domínio das regiões serranas, de morros mamelonares do Brasil de sudeste (área de climas tropicais e subtropicais úmidos – zona da mata atlântica sul-oriental) (AB’SABER, 2003, p.: 29). De acordo com Ab’Saber apud Filho (2012), este domínio corresponde à área do Planalto Atlântico, principalmente no Sudeste, onde o clima tropical úmido modelou um relevo com morros arredondados do tipo “meia-laranja” (FILHO apud AB’SABER, 2012, p.: 152). A figura 5 mostra tal relevo na cidade, que se apresenta com poucas áreas planas e regiões bastante acidentadas.

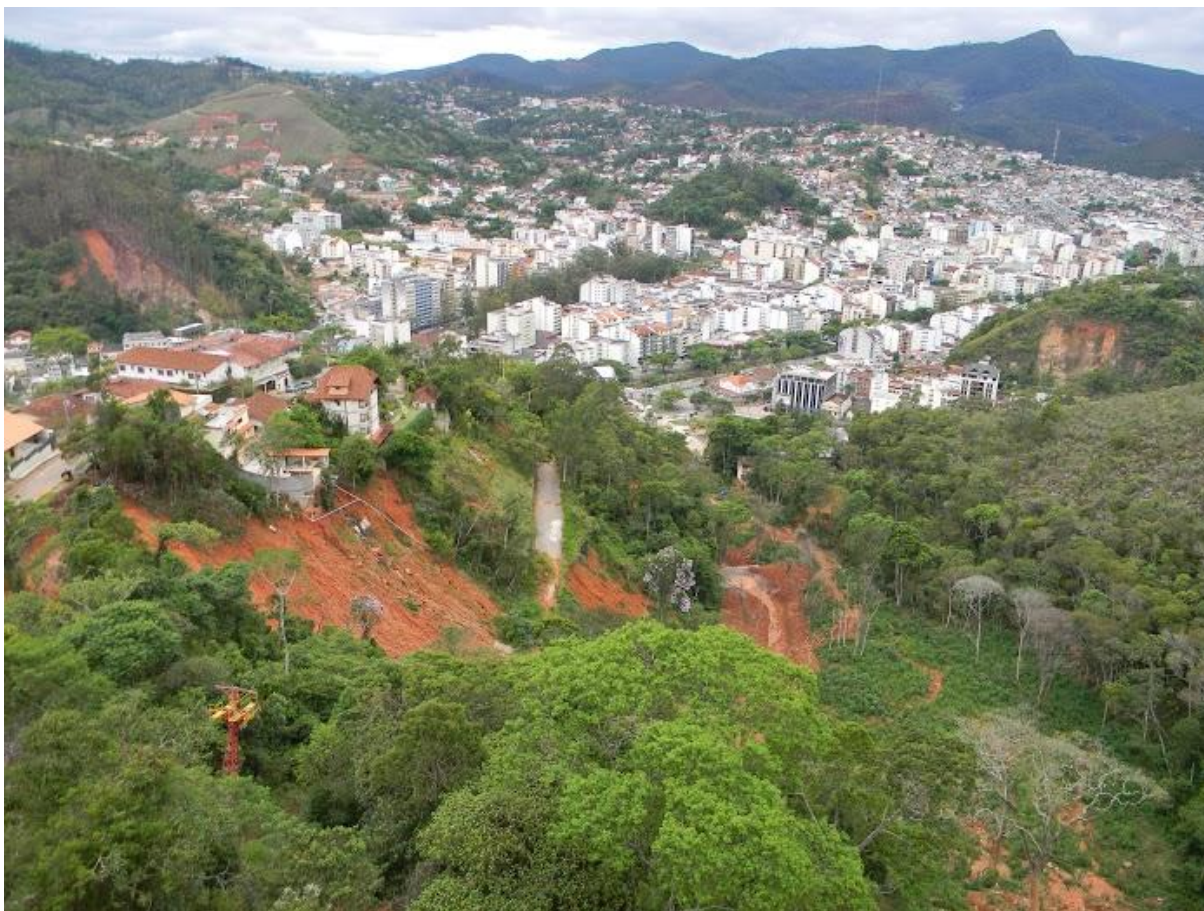
Figura 10: Solo exposto no pós-desastre em Nova Friburgo

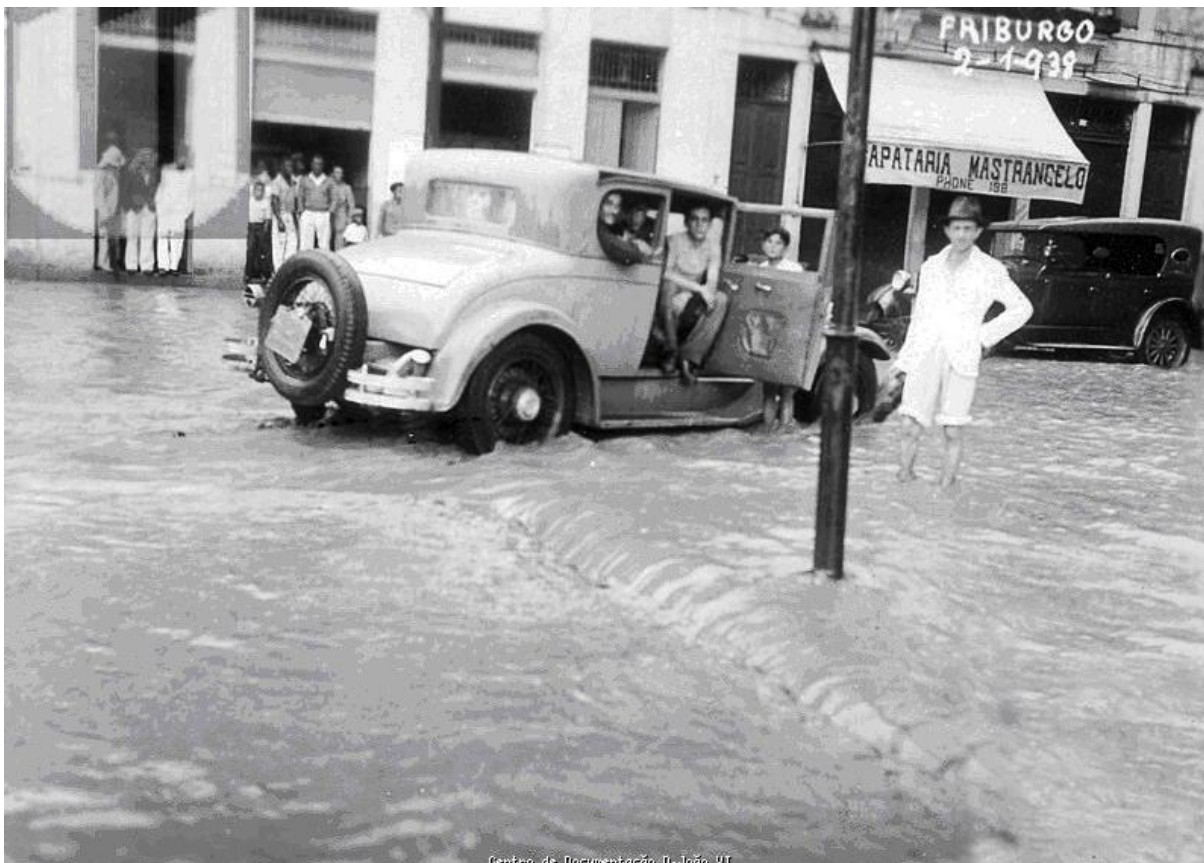
Figura 16: Inundação em Nova Friburgo, 1938

Na década de 1930 a cidade de Nova Friburgo foi considerada polo industrial e atraiu moradores e trabalhadores de cidades e regiões vizinhas. Foram deixados de lado muitos aspectos naturais e de patrimônio público, alterando a imagem da cidade. Ainda em 1930 o “Rio Bengalas, principal afluente da região e um dos principais elementos de identidade da cidade, ainda se apresentava com suas margens preservadas” (DUARTE, 2009, p.: 91). Desta época tem-se o registro iconográfico de enchentes na cidade. A figura 16 mostra uma inundação em 1938.

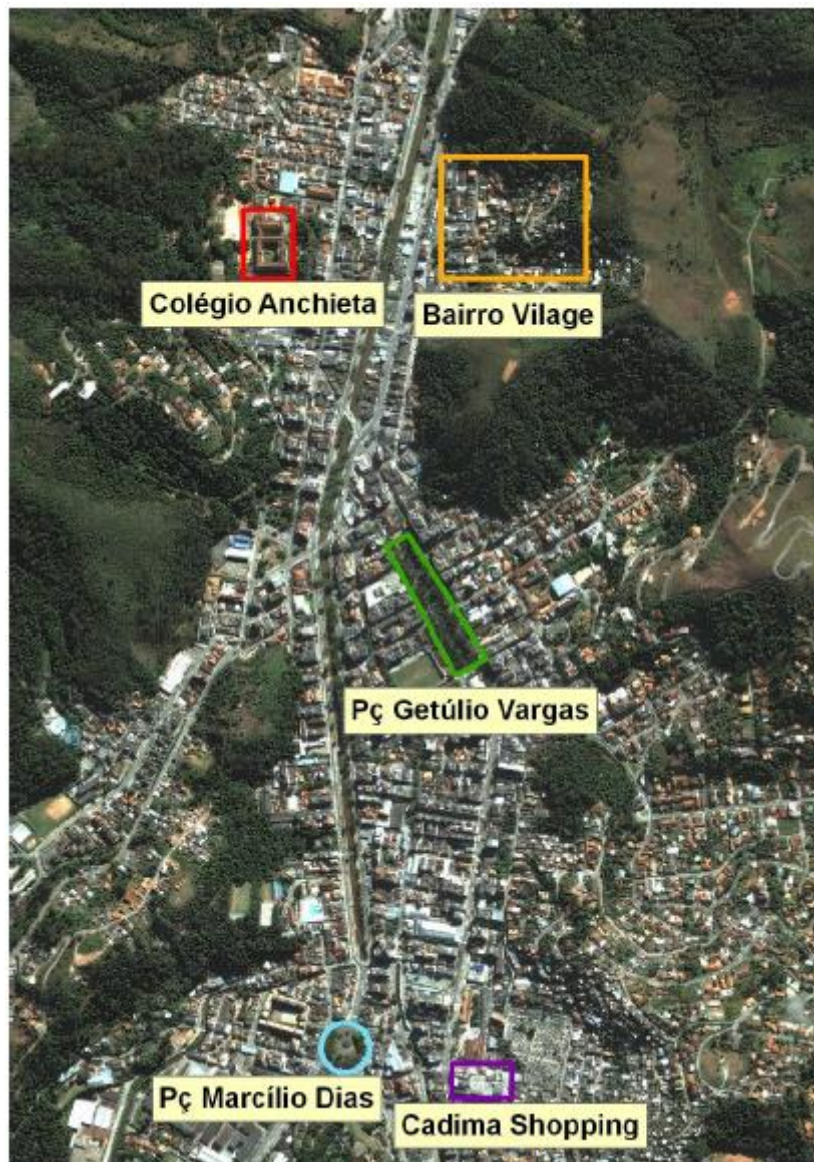
Figura 18: Imagem do Satélite Quickbird (2005) da área central de Nova Friburgo.

A cidade consolidou-se na área no rio São João Bengalas não muito alterado nas décadas posteriores, a não ser por uma maior urbanização. A Praça Presidente Getúlio Vargas que pela Avenida Alberto Braune ou pela Avenida Comte Bitencourt liga-se a Praça Marcílio Dias, era considerada “um eixo estruturador da cidade” (DUARTE, 2009, p.: 96). A relevância do século XIX para o XX, assim como para os dias atuais no município friburguense é a ocupação das encostas, o traçado plano não comportaria o crescimento da cidade. O trabalho de Melninxeco (2011), através da carta e trabalho de Rubtsov mostra as partes indicadas anteriormente da Praça Getúlio Vargas, Praça Marcílio Dias, Bairro Vilage e áreas do Colégio Anchieta, ainda presentes na cidade nos dias de hoje. A figura 18 mostra esta configuração atualmente. Os pontos das Praças e do bairro Vilage foram totalmente atingidos pelo desastre de janeiro de 2011 no município.

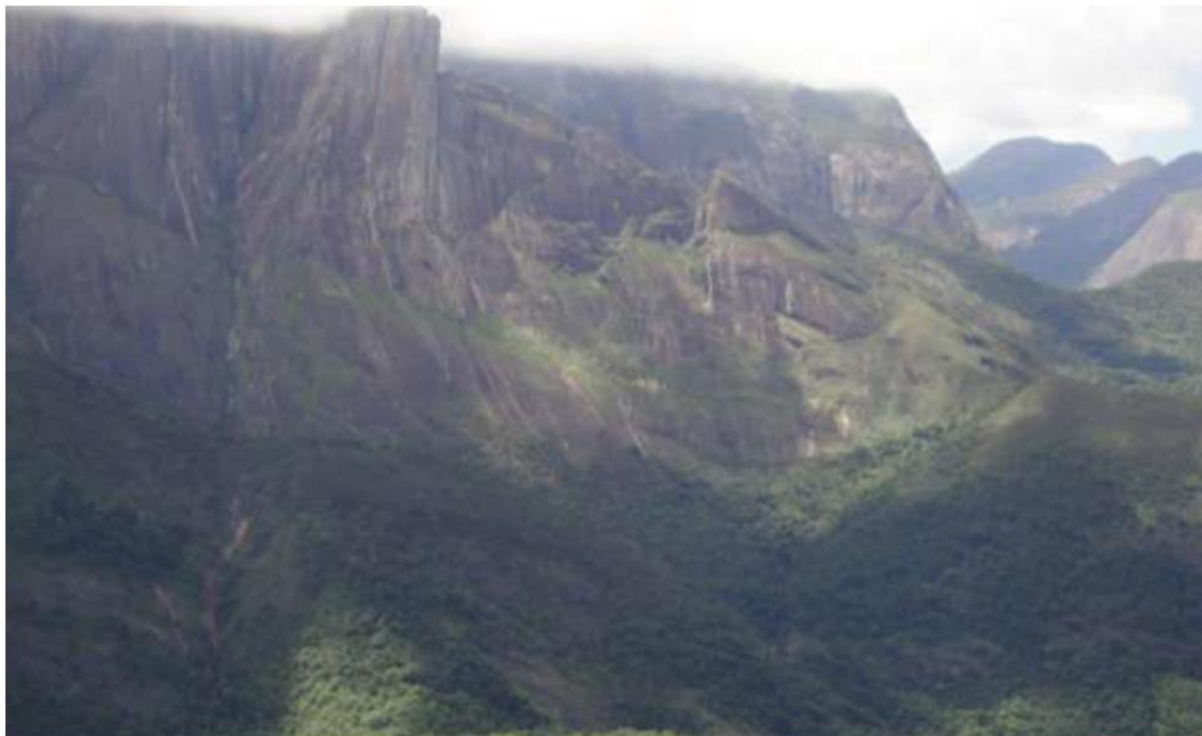
Figura 19: Parte da Região Serrana do Rio de Janeiro

região serrana do Rio de Janeiro. As “manchas mais claras” nas rochas mostram escorregamentos antigos na região.

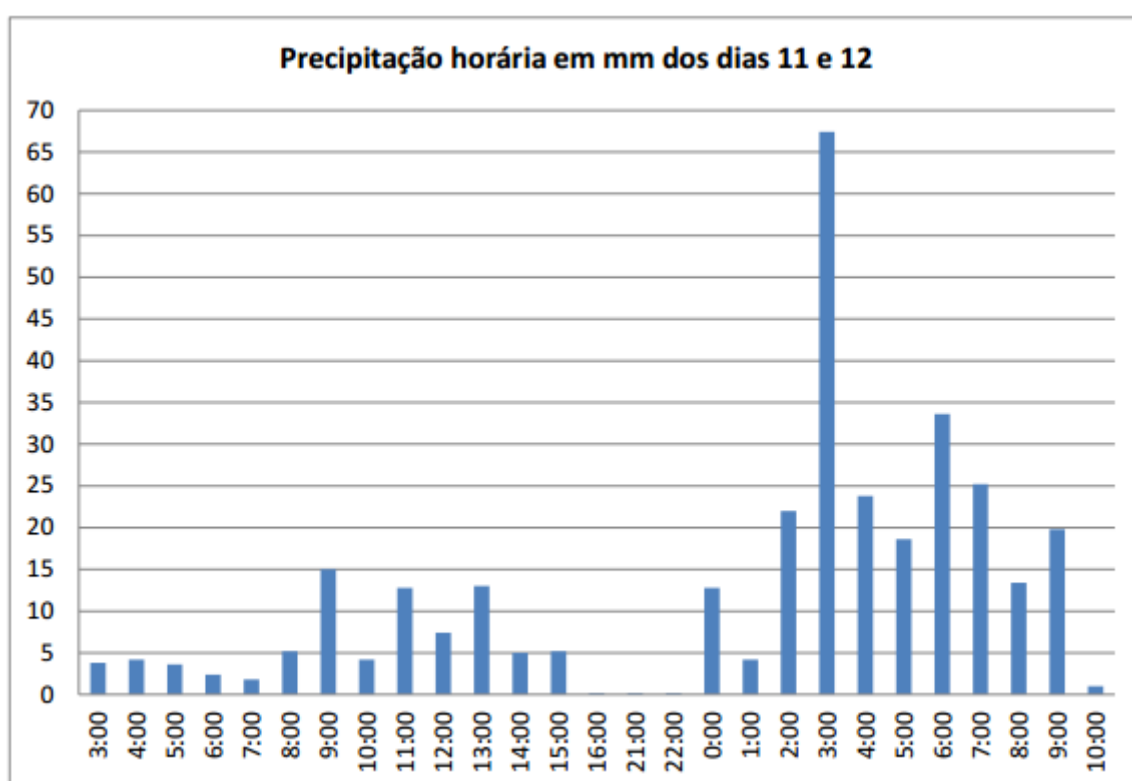
Figura 21: Estação Pluviométrica de Nova Friburgo entre os dias 11 e 12 de janeiro de 2011

Friburgo, com a chuva marcada em horas nos dias 11 e 12 de janeiro de 2011. Do dia onze para o dia doze a precipitação teve seu maior pico às três horas da manhã, quando os movimentos de massa e as inundações tomaram conta da cidade. No dia doze às cinco da manhã e de sete às nove da manhã os picos de precipitação foram altos. No anexo dois é possível visualizar o nível de transbordamento da estação de captação de água por pluviômetros de Nova Friburgo nos dias onze e doze de janeiro de 2011.

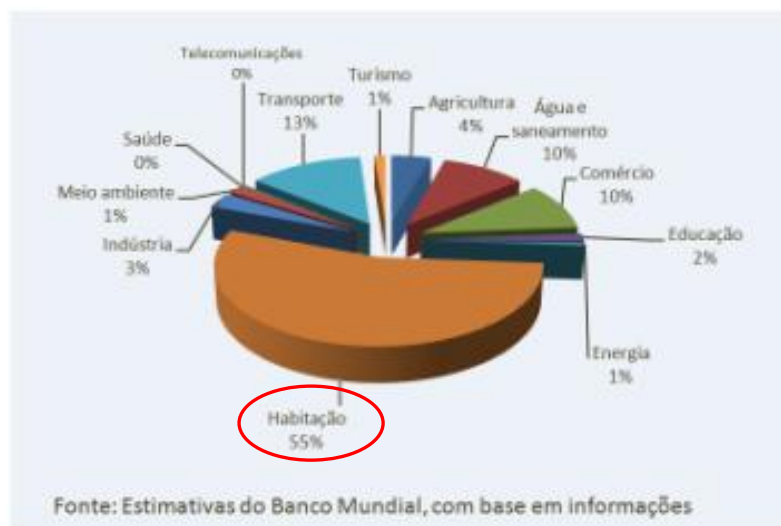
Figura 23: Perdas por setor, pós desastre janeiro de 2011 na Região Serrana, RJ

Entre os setores que sofreram perda dentro do desastre, o habitacional apresentou cerca de 55% destes, como mostra a figura 23, “em função do alto custo das obras de contenção de encostas, de outras medidas de redução de vulnerabilidade e do programa de reassentamento das famílias afetadas pelas inundações e deslizamentos” (BANCO MUNDIAL, 2012). Segundo o Banco Mundial (2012), R\$ 2 bilhões foram estimados para as perdas na região, sendo 1,7 bilhões referente a custos de adequação das margens dos rios, obras de contenção de encostas e dragagem dos rios. Em Nova Friburgo, nem anualmente, apesar de somente em 2016 ainda estarem realizando obras de contenção nas margens do rio Bengalas, mesmo após a tragédia não é feita a dragagem dos rios, isto pode ser observado na figura 24, onde o assoreamento atinge quase a metade da largura do leito do rio.

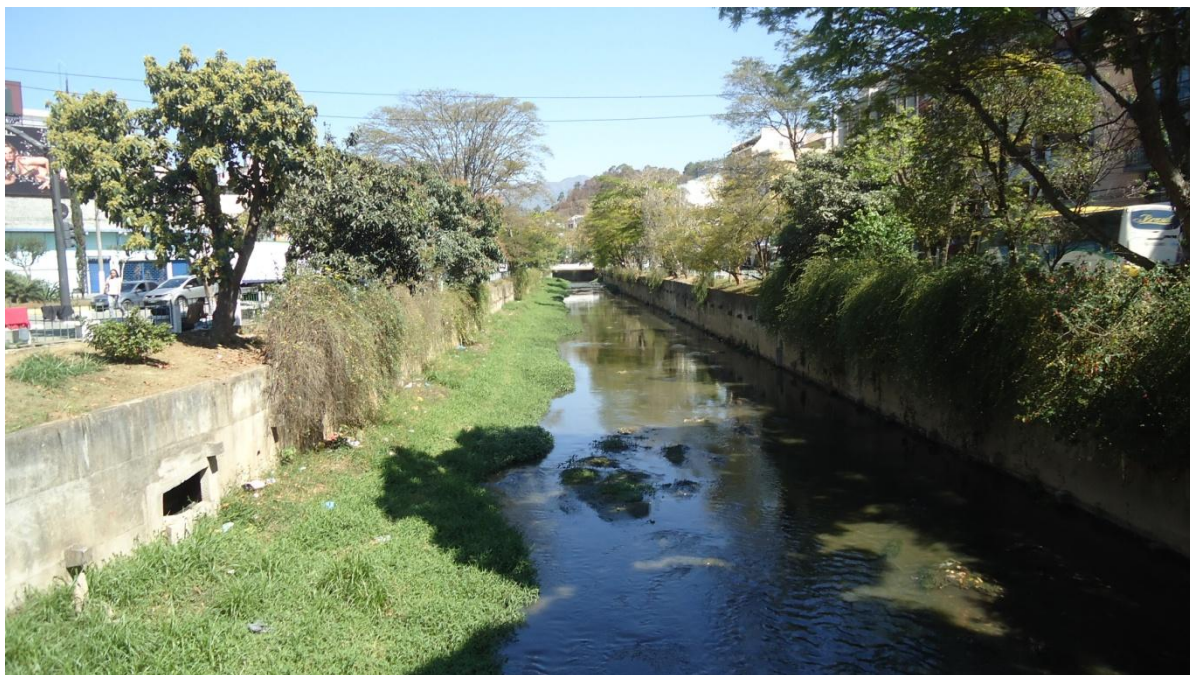
Figura 24: Assoreamento do rio São João Bengalas, Nova Friburgo, RJ

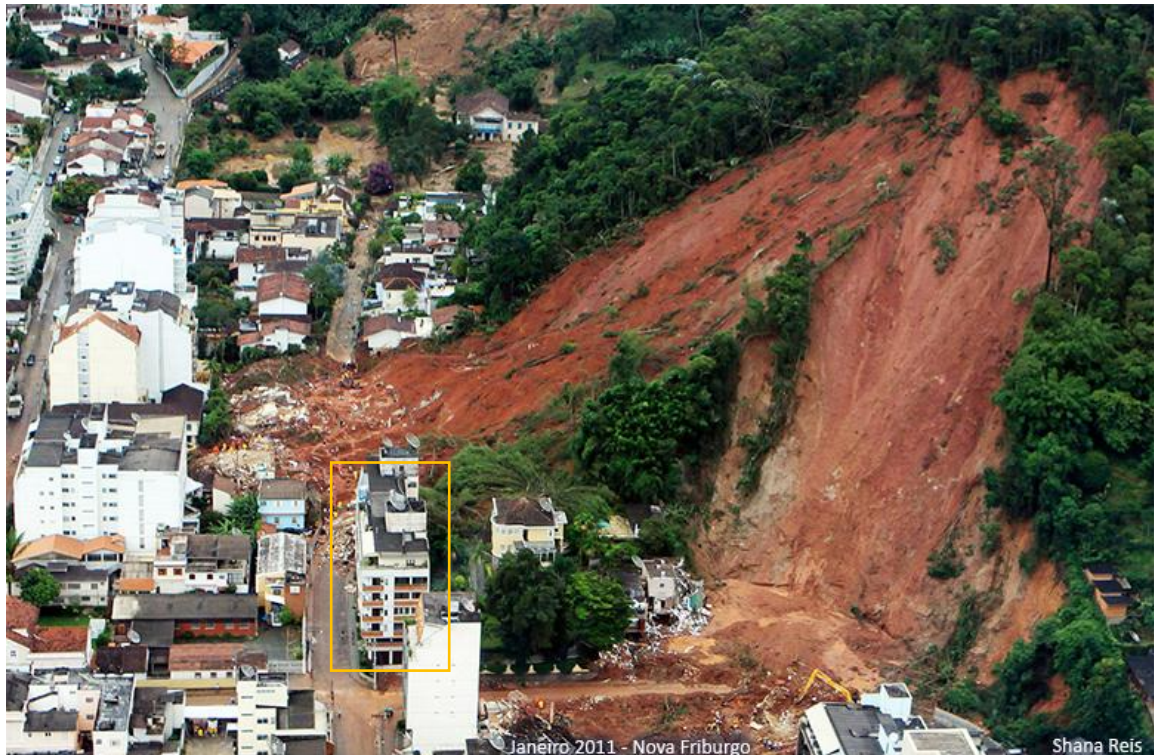
Figura 26: Escorregamento tipo plana Rua Cristina Ziede, Nova Friburgo

comprometimento estrutural. Posteriormente, a figura 27 mostra onde foi implantado o manto de bioengenharia, possível ação mitigadora para evitar futuros deslizamentos. No entanto, os apêndices um e dois mostram respectivamente, o manto de bioengenharia no bairro Vilage e algumas semanas depois um movimento de massa que o derrubou, na rua General Andrade Neves, centro de Nova Friburgo.

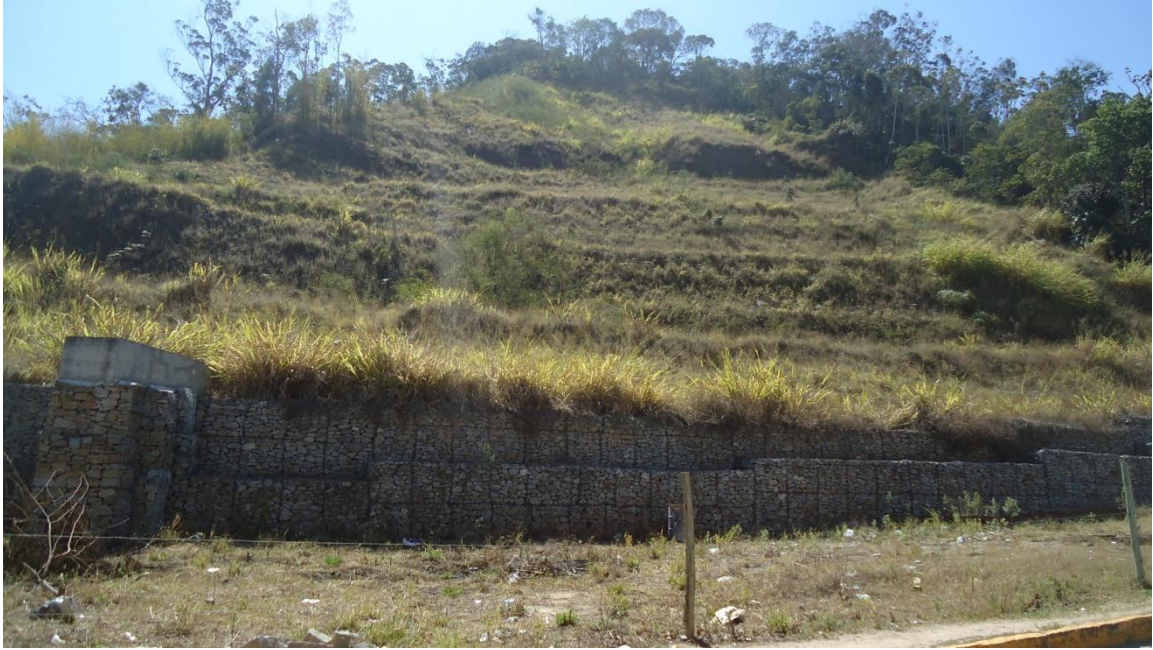
Figura 27: Bioengenharia nos local do deslizamento planar, Rua Cristina Ziede, Nova Friburgo

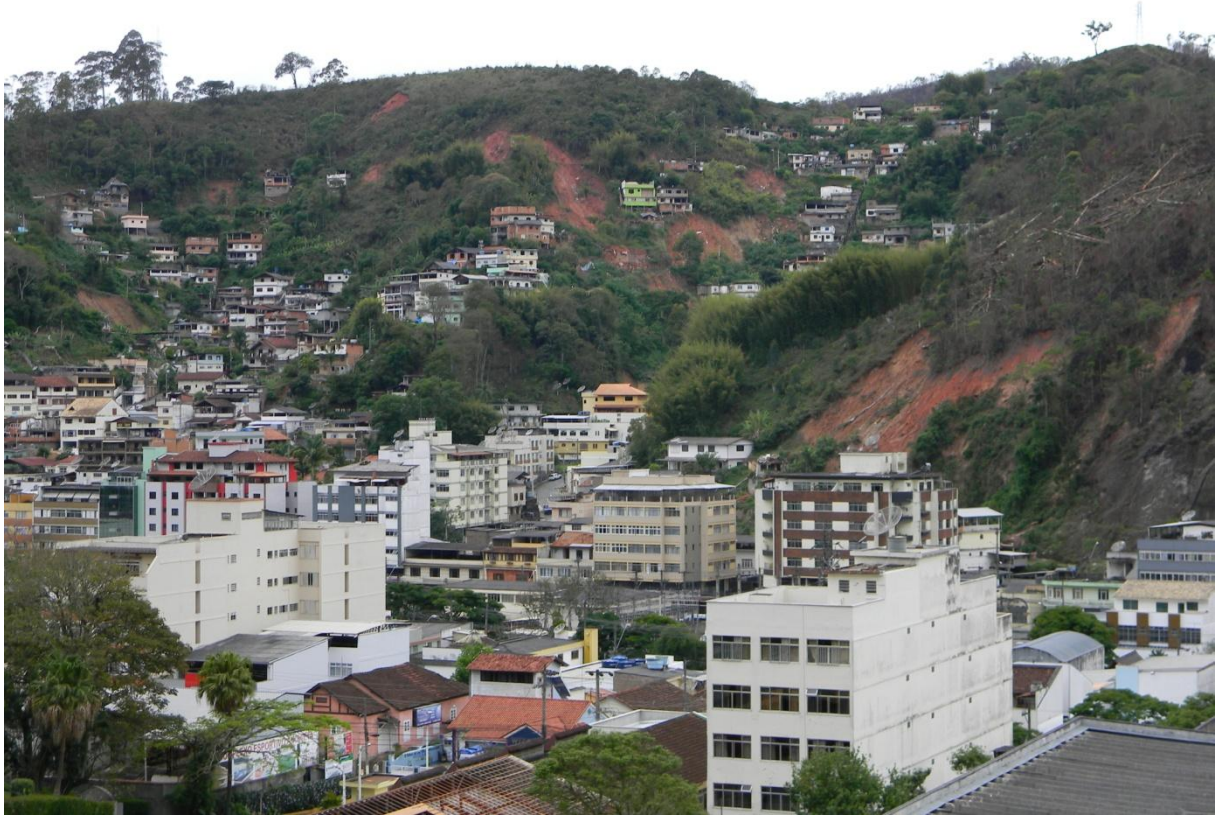
Figura 28: Bairro Village

A figura 28 mostra o deslizamento planar no bairro Vilage, onde atualmente só residem cinco famílias. A figura 29 mostra ocupação em área onde ocorreu movimentos de massa em localidade acima da Praça do Suspiro. Até os dias de hoje, obras de contenção são realizadas, sendo que em algumas áreas o solo ainda está muito exposto, considerando que mais movimentos de massa podem ocorrer. Além destes, foram registrados escorregamentos do tipo queda e tombamento, na região do bairro de Córrego D'antas, além de corrida de massa, lama e detritos, que, apresentam desenvolvimento ao longo da drenagem, mobilizam blocos e grande número de materiais e possuem velocidades de média a alta (DRM - Serviço Geológico do Estado do RJ, 2011).

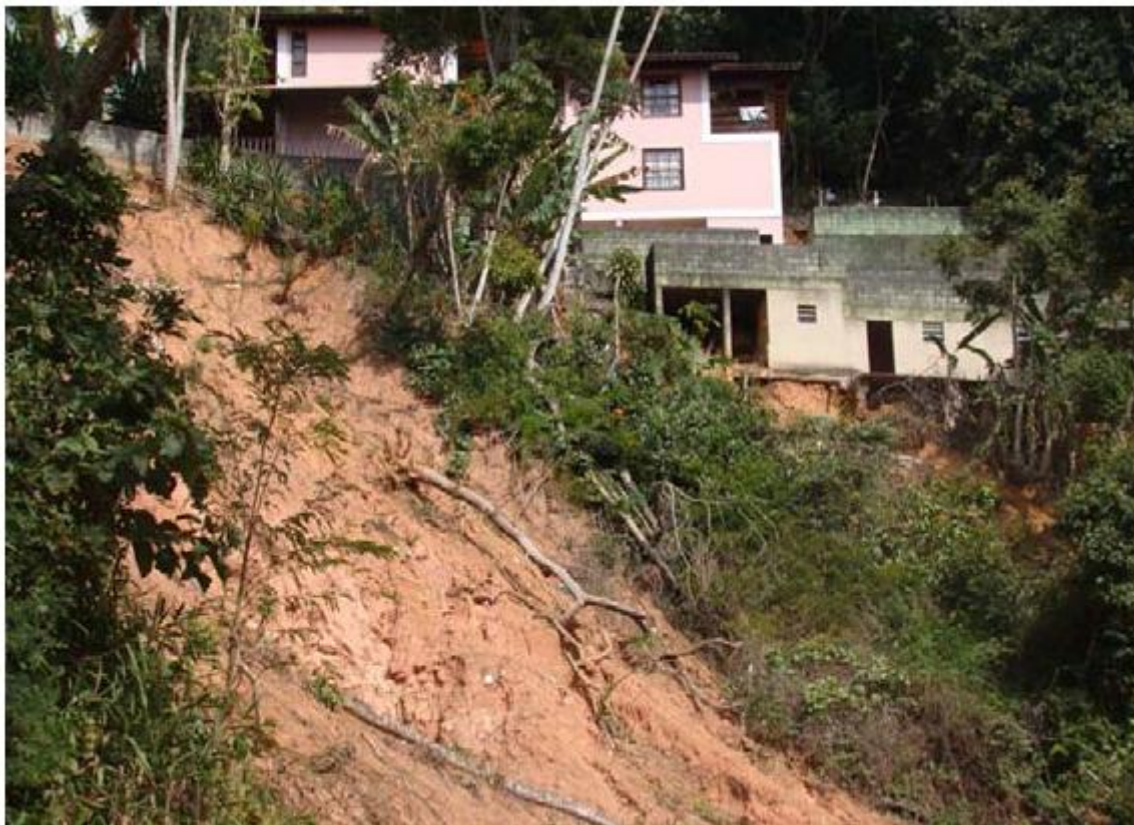
Figura 29: Deslizamento em área ocupada considerada de risco, acima da Praça do suspiro.

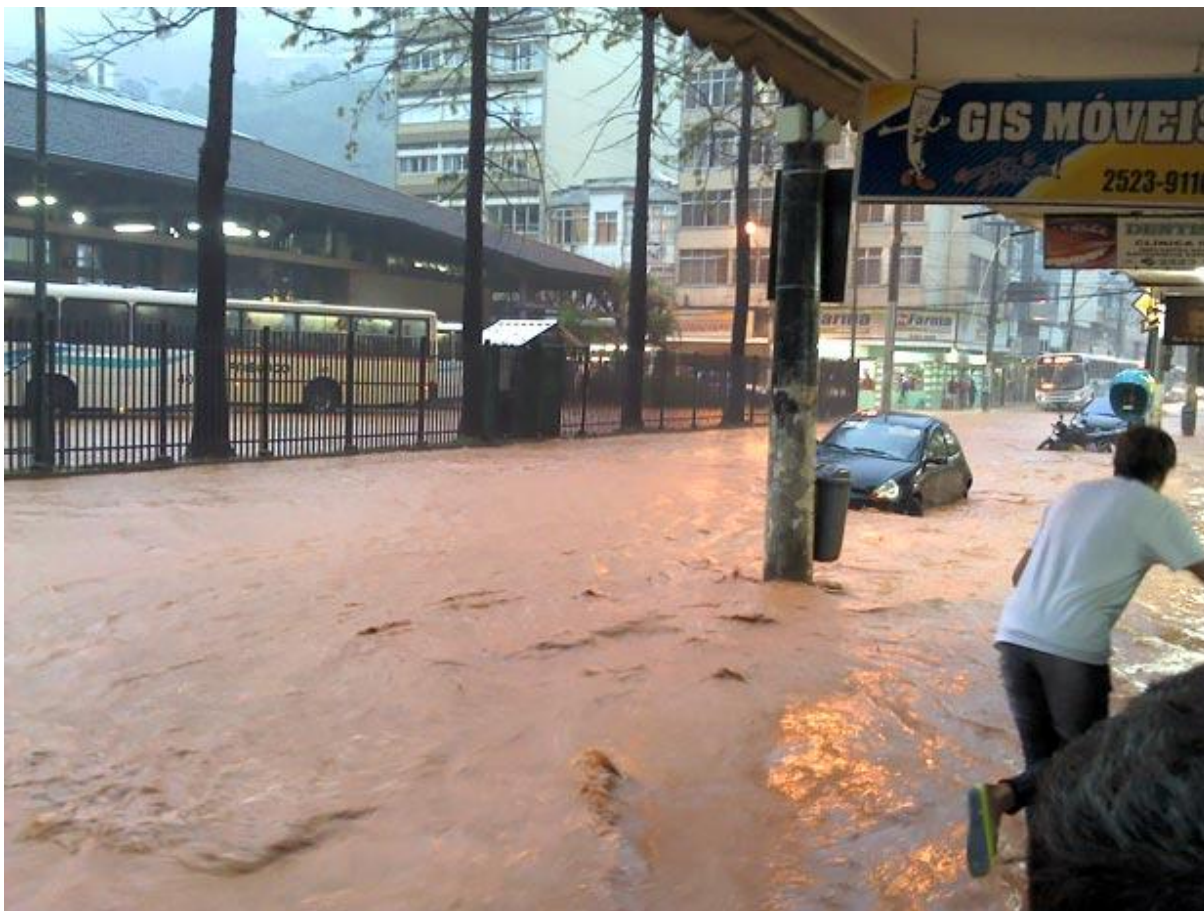
Figura 30: Inundações atualmente em Nova Friburgo

A imagem 30 mostra como fica a cidade atualmente com poucas chuvas. Galerias ainda abarrotadas de solos provenientes da erosão, toda vez em que ocorre precipitação constante por algumas horas ou dias, as ruas ficam alagadas.

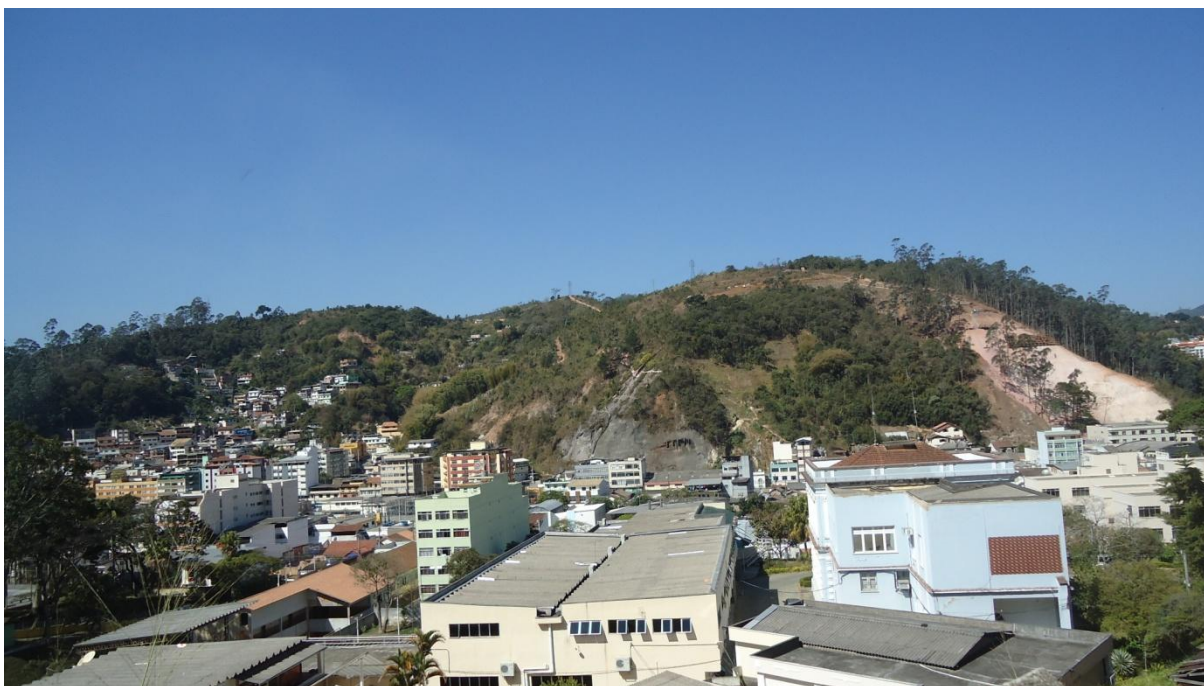
Apêndice 1: Manto de Bioengenharia na rua General Andrade Neves. Fonte: Cardoso (2015).

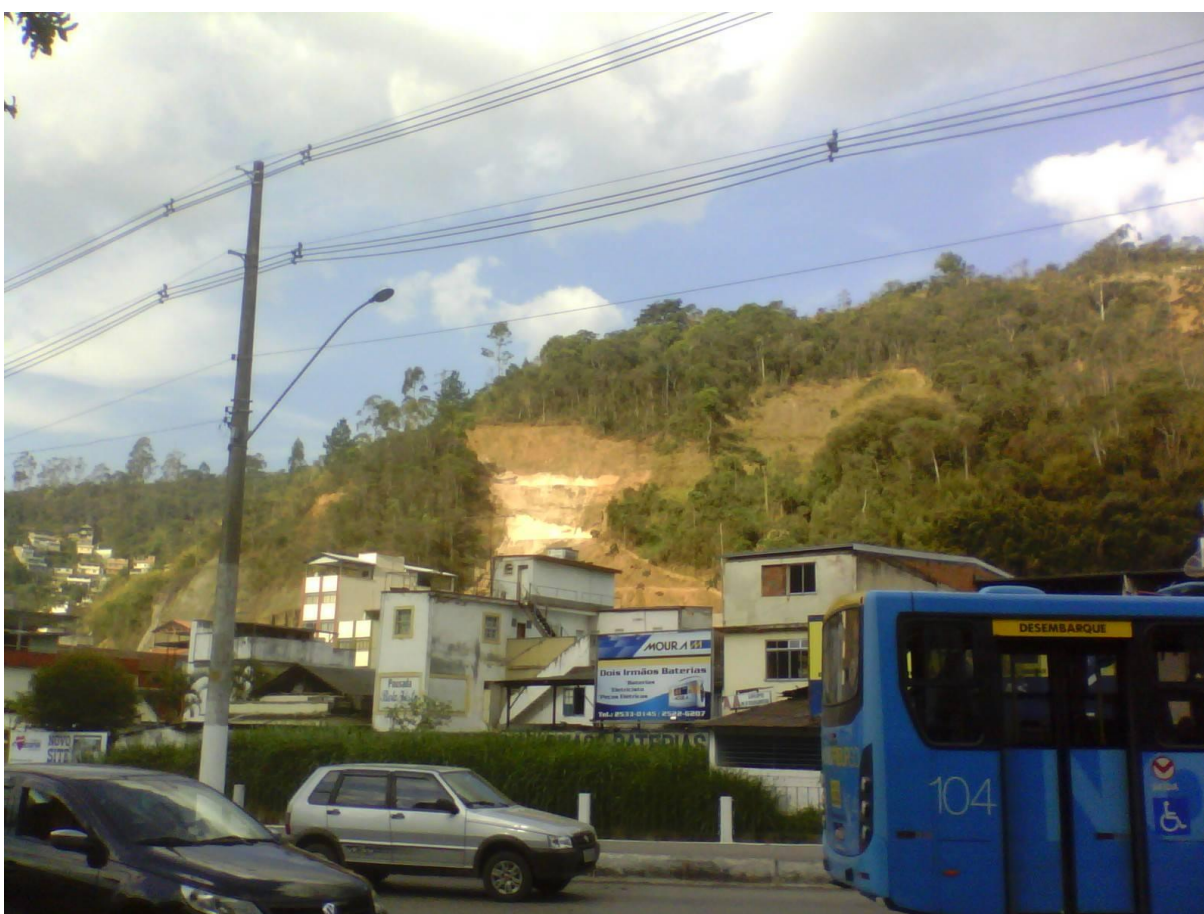
Apêndice 2: Movimento de Massa que retirou o manto de Bioengenharia, rua General Andrade Neves. Fonte: (2015).

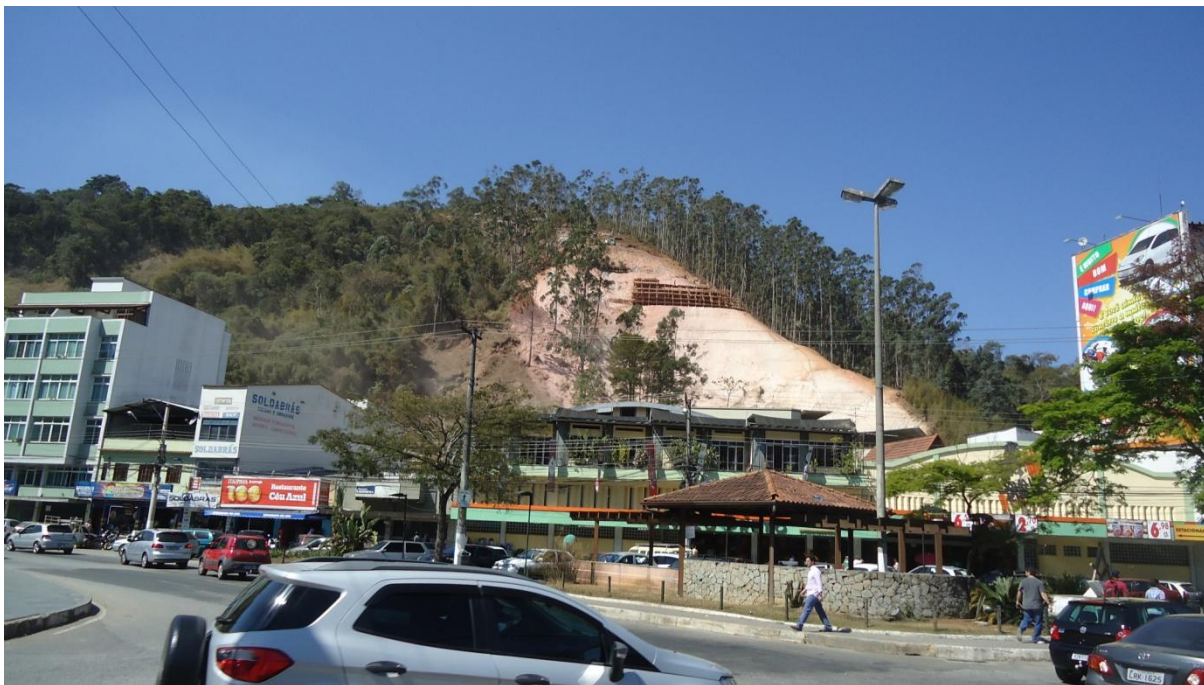
Apêndice 3: Obra de contenção no deslizamento no bairro Vilage em 2015/2016. Fonte: Cardoso (2015).

deslizamento do dia onze de janeiro e no apêndice três, a obra de contenção que está sendo realizada na localidade, quatro anos após a tragédia.

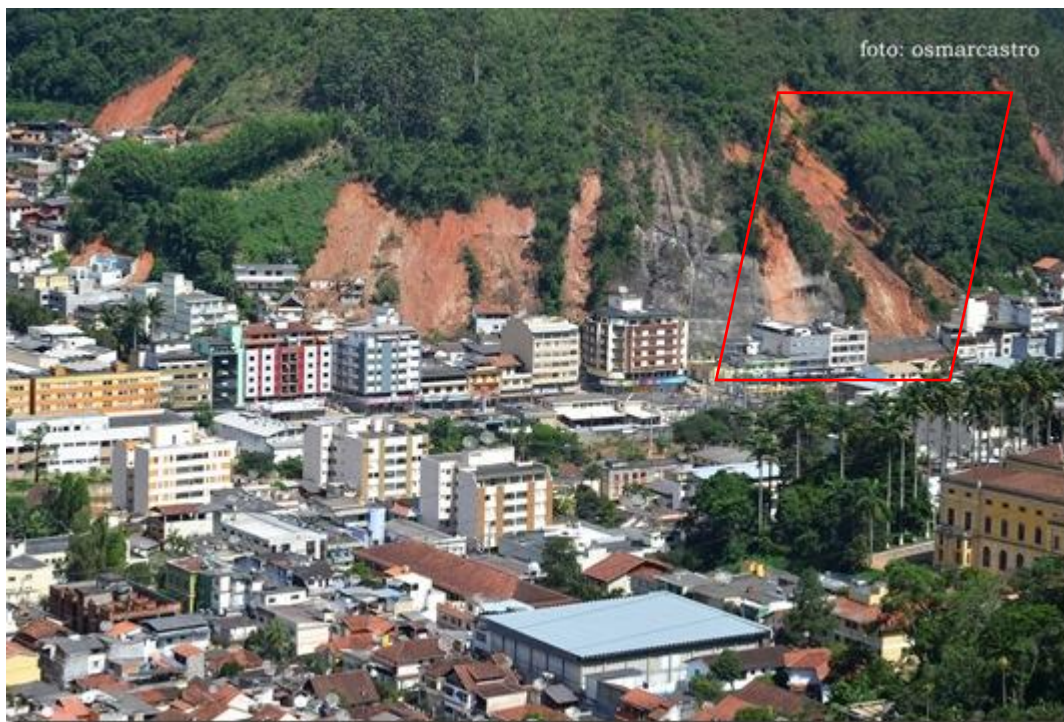
Anexo 3: Imagem do deslizamento no bairro Vilage em janeiro de 2011. Fonte: Osmar Castro (2011).
