CARACTERIZAÇÃO DE VOÇOROCAS NA BACIA DO VALÃO SÃO LUÍS  
(CARDOSO MOREIRA, SÃO FIDÉLIS E ITALVA/RJ)  
TENDO COMO FATOR CONDICIONANTE, A GEOLOGIA DA REGIÃO.

Trabalho apresentado ao curso de Bacharelado em Geografia pela Universidade Federal Fluminense, Polo Universitário Campos dos Goytacazes, como um dos requisitos para a conclusão do curso em Geografia.

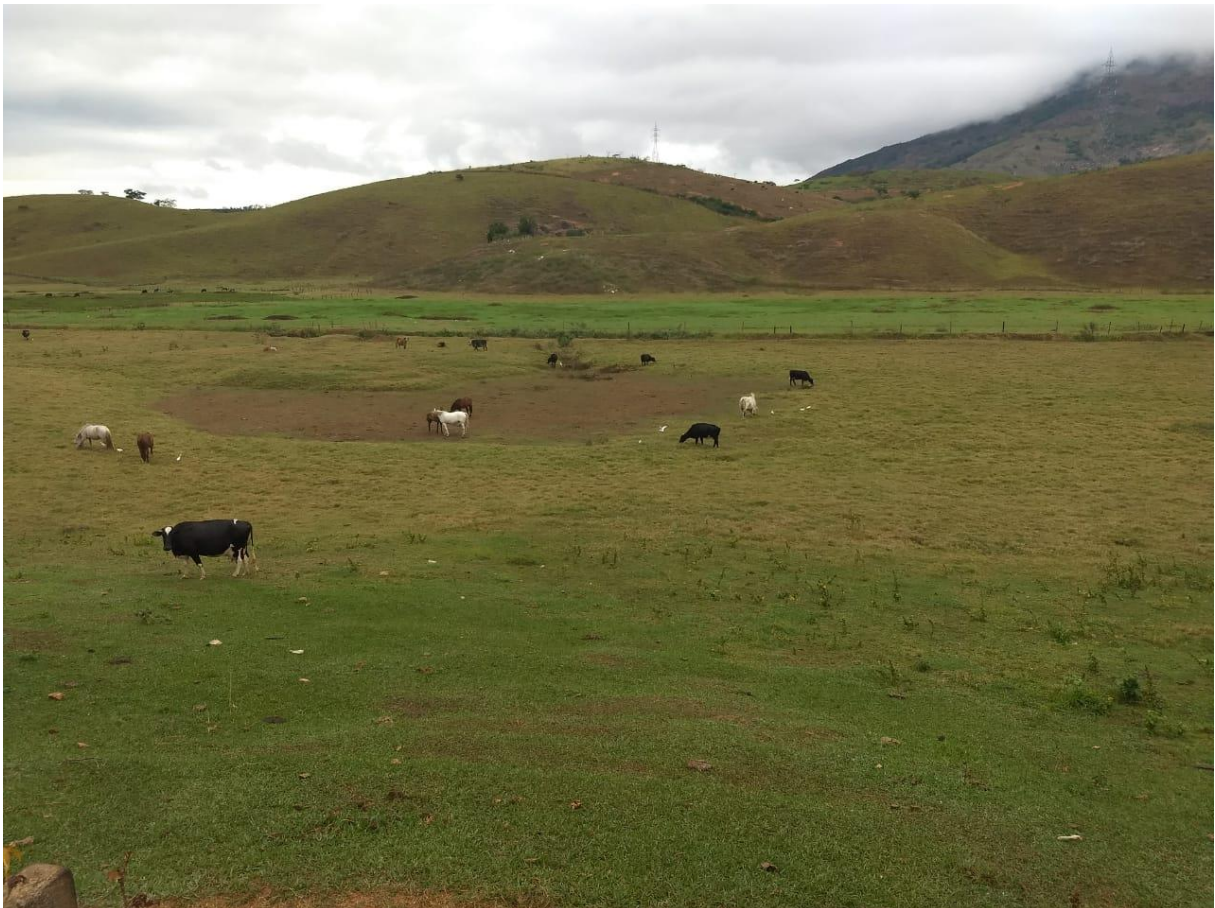
Figura 1. Prática de uso do solo inadequada. Evidenciando o gado como a gente erosivo, a partir da compactação do solo. Fotografia tirada no dia 06 de julho de 2019, na bacia de drenagem do Valão São Luís.

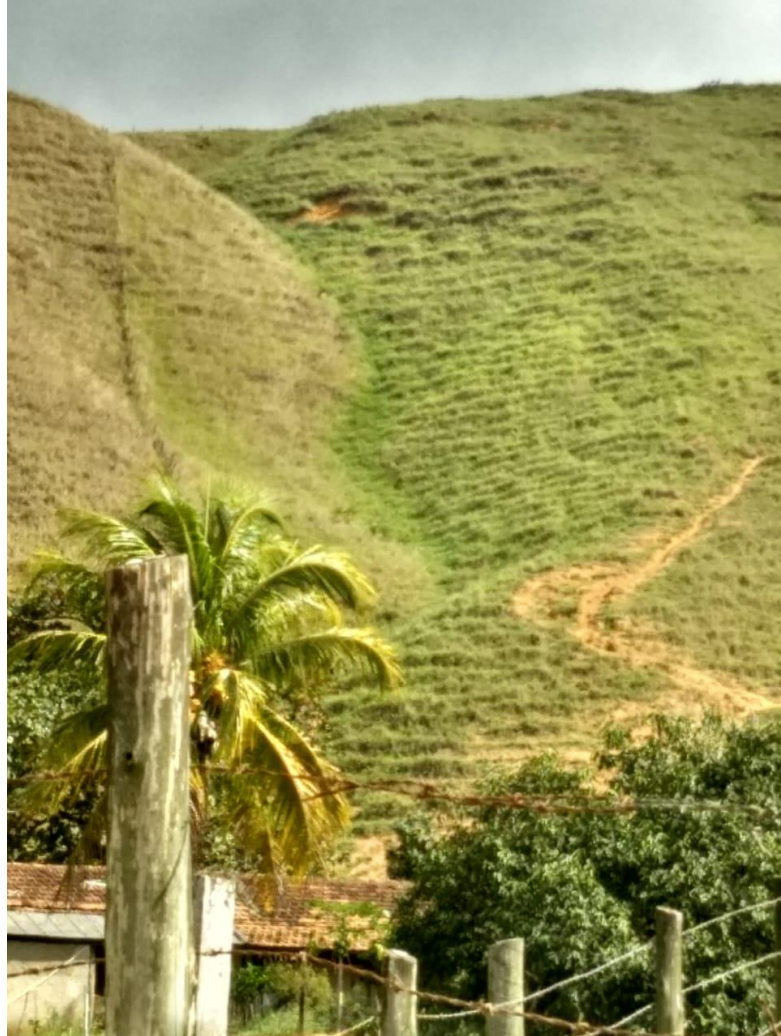
Figura 2. Prática de uso incorreto do solo. Evidenciando o caminho do gado, que gera compactação do solo, e assim causando uma possível erosão. Foto tirada no dia 06 de julho de 2019, na bacia de drenagem do Valão São Luís.

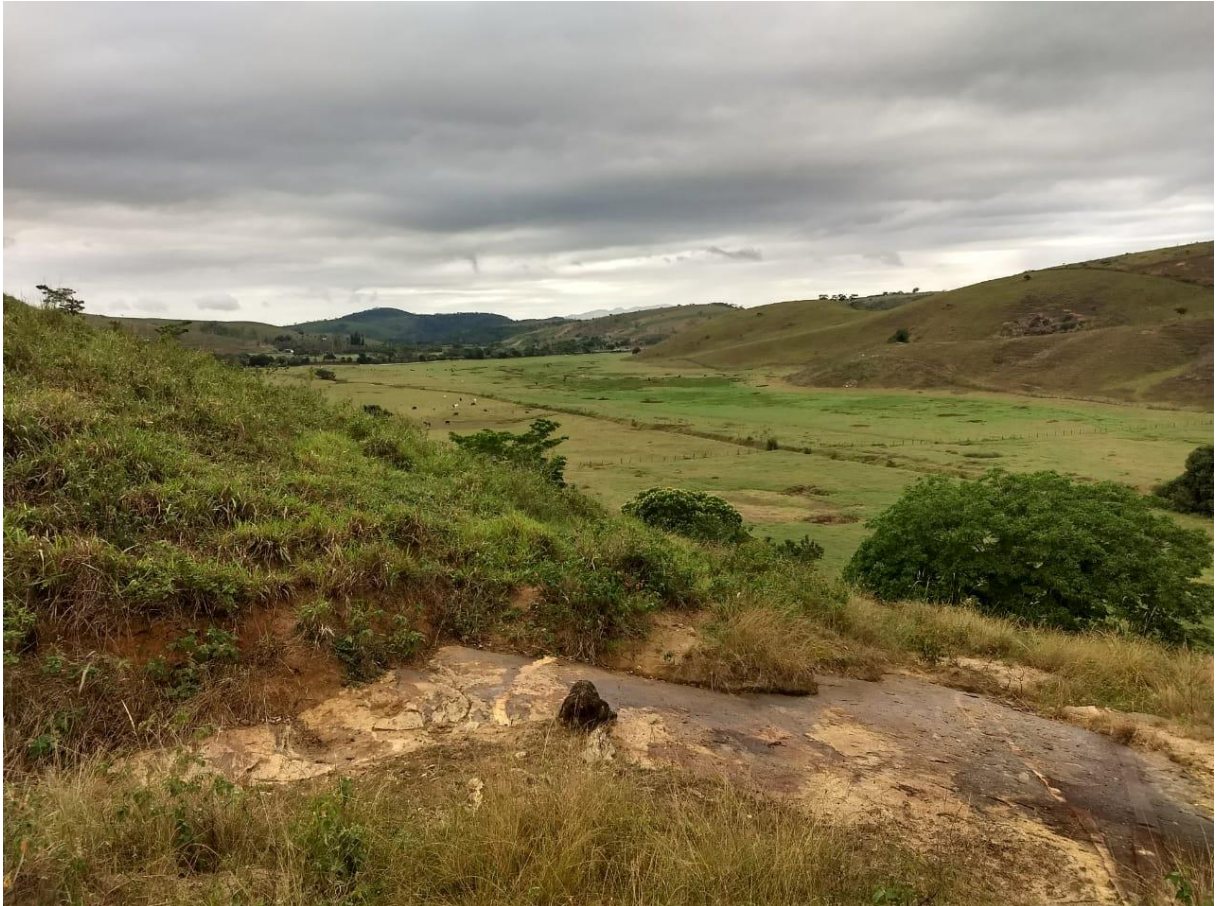
Figura 4. Geomorfologia da bacia de drenagem. Fotografia tirada no dia 06 de julho de 2019.

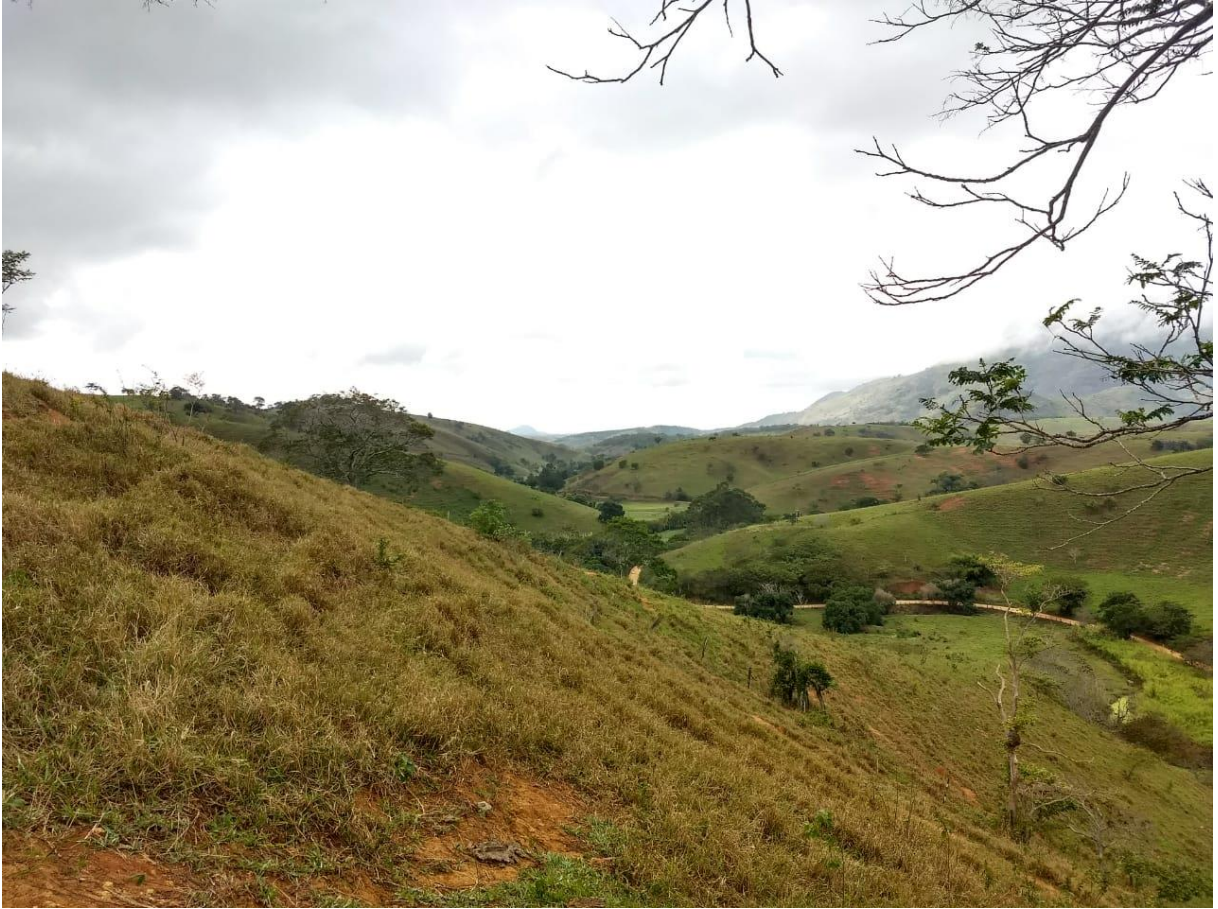
Figura 5. Vista geral da bacia de drenagem, onde se percebe a diferença de geomorfologia na região. Fotografia tirada no dia 06 de julho de 2019.

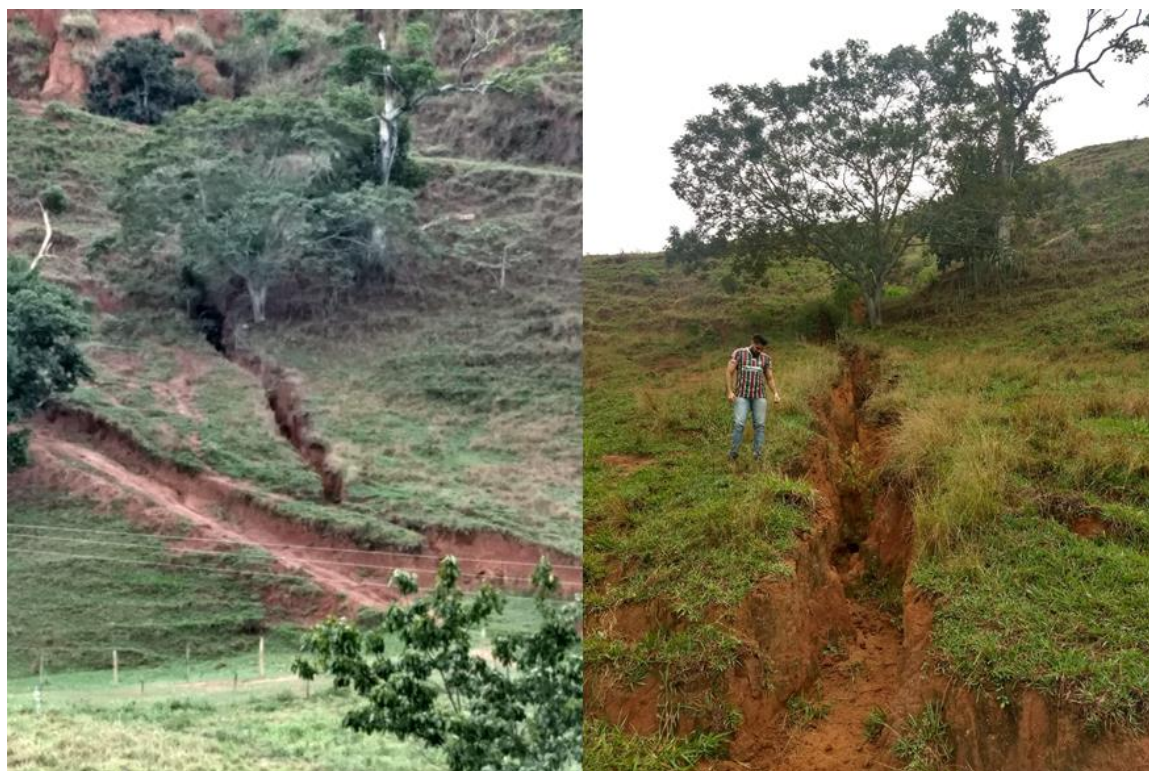
Figura 10. Voçoroca desconectada ativa desenvolvida na encosta lateral da cabeceira de drenagem. Fotografia tirada no dia 06 de julho de 2019.

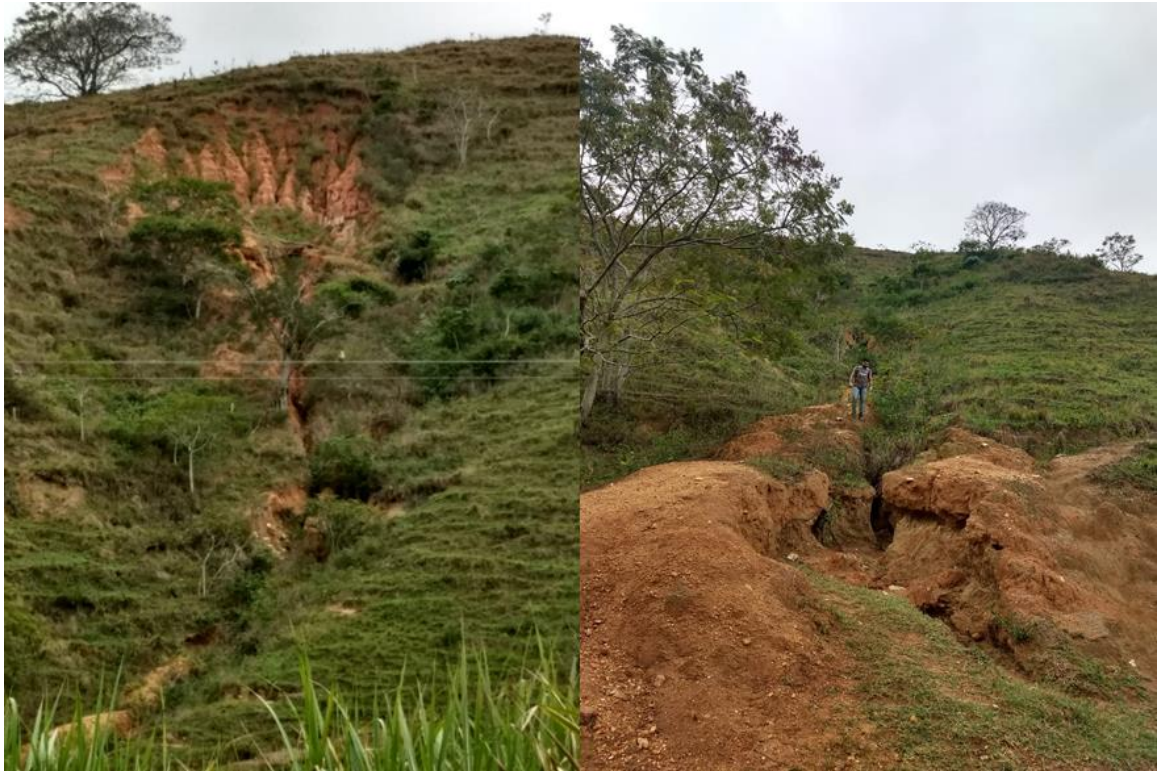
Figura 11. Voçoroca desconectada ativa, com ocorrência na encosta lateral da cabeceira de drenagem. Fotografia tirada no dia 06 de julho de 2019.

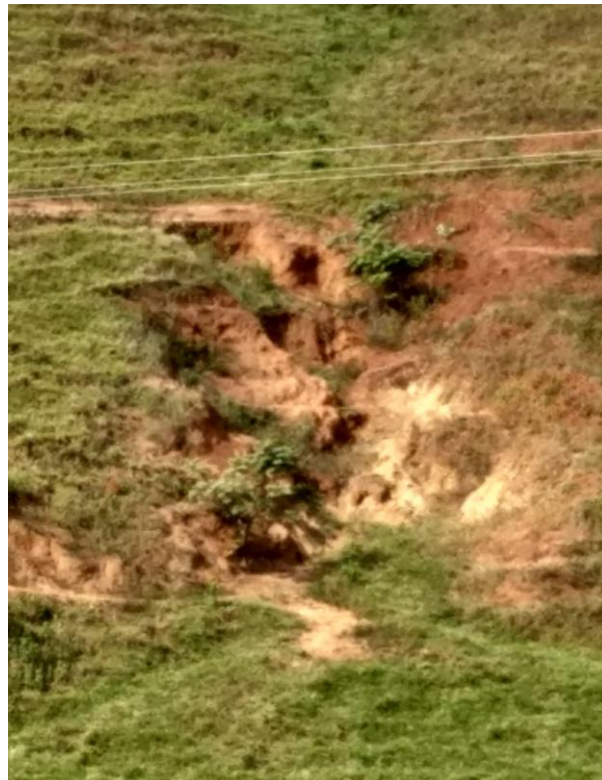
Figura 12. Voçoroca desconectada ativa, com ocorrência na encosta lateral da cabeceira de drenagem. Fotografia tirada no dia 06 de julho de 2019.

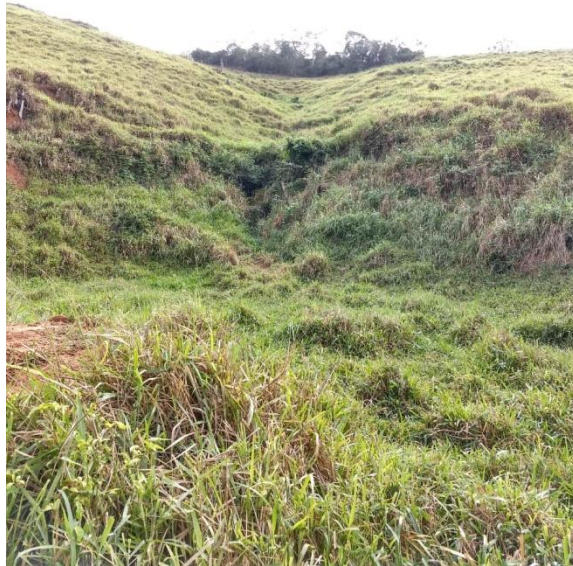
Figura 13. Voçoroca conectada estabilizada com ocorrência em reentrância da cabeceira de drenagem. Fotografia tirada no dia 06 de julho de 2019.

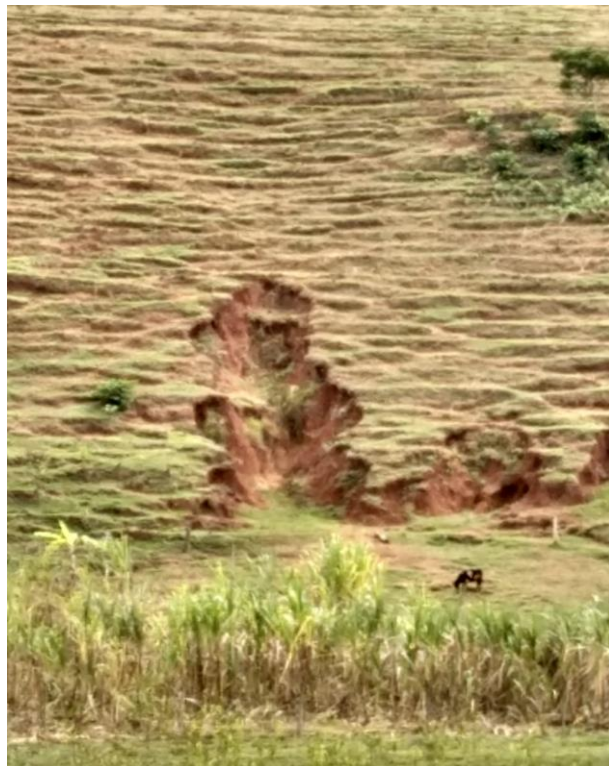
Figura 14. Voçoroca desconectada ativa desenvolvida na encosta lateral da cabeceira de drenagem. Fotografia tirada no dia 06 de julho de 2019.

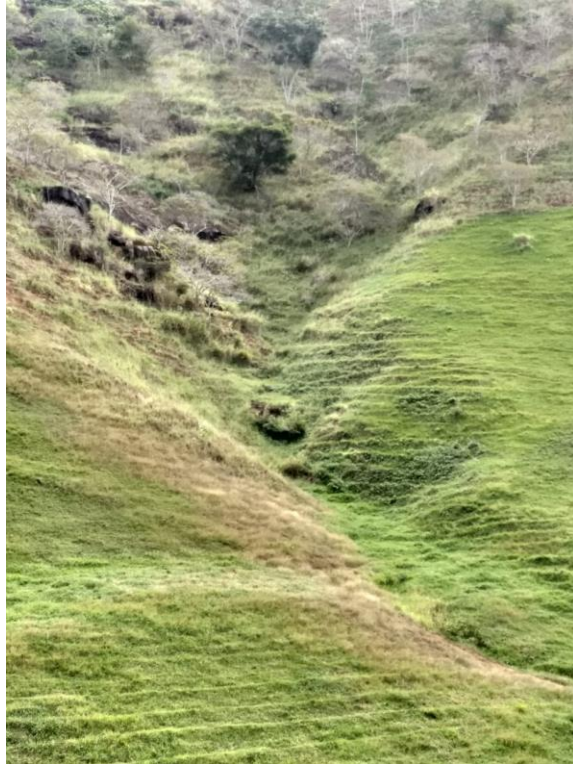
Figura 15. Voçoroca desconectada estabilizada com ocorrência em reentrância da cabeceira de drenagem. Fotografia tirada no dia 06 de julho de 2019.

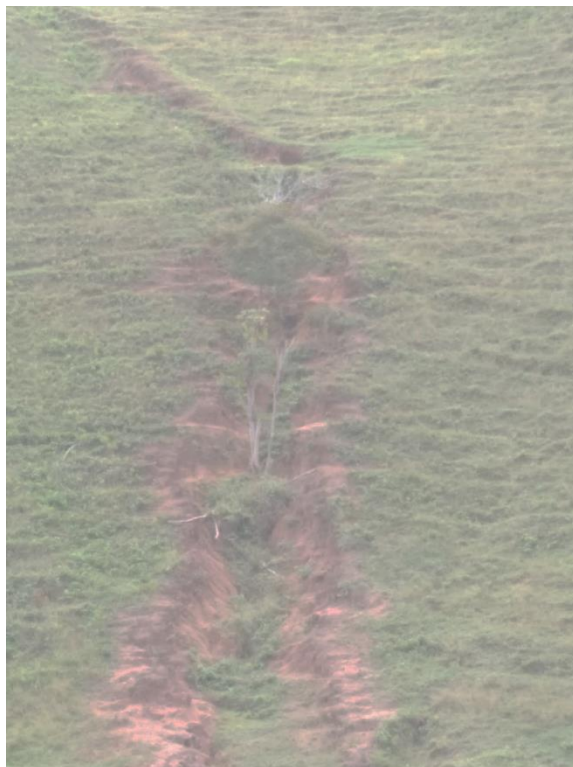
Figura 16. Voçoroca desconectada ativa desenvolvida na encosta lateral da cabeceira de drenagem. Fotografia tirada no dia 06 de julho de 2019.

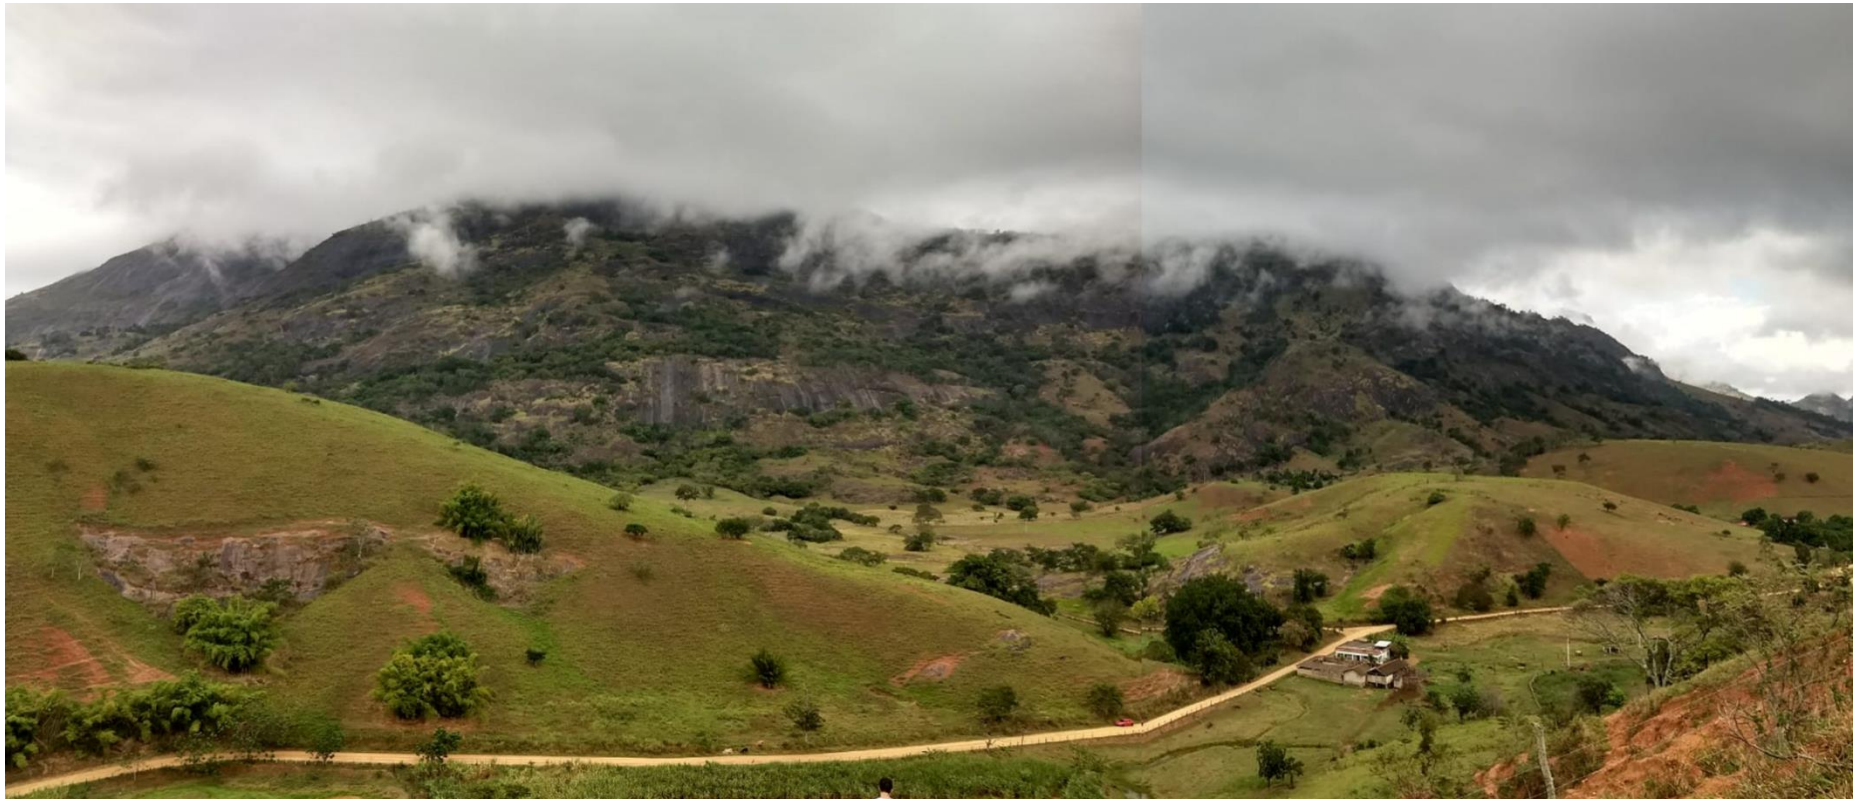
Figura 18. Grupo Suíte Serra de São Pedro (encosta), composta por hornblenda-biotita ortognaisse mesocrático com arranjo inequigranular a porfíritico; parte baixa do vale, Grupo São Fidélis, composta por Kinzigito. Fotografia tirada no dia 06 de julho de 2019.
