**AVALIAÇÃO DA FORMAÇÃO DE RAVINAS E VOÇOROCAS NA BACIA DO
CÓRREGO CARCANJO (ITALVA E SÃO FIDÉLIS/RJ) A PARTIR DE
CONDICIONANTES LITOLÓGICOS E DE USO E OCUPAÇÃO DA TERRA**

**CAMPOS DOS GOYTACAZES – RJ
MAIO DE 2021**

Trabalho de Conclusão de Curso apresentado ao curso de graduação em Geografia pela Universidade Federal Fluminense, Polo Universitário Campos dos Goytacazes como um dos requisitos necessários para a obtenção do grau de Bacharel em Geografia

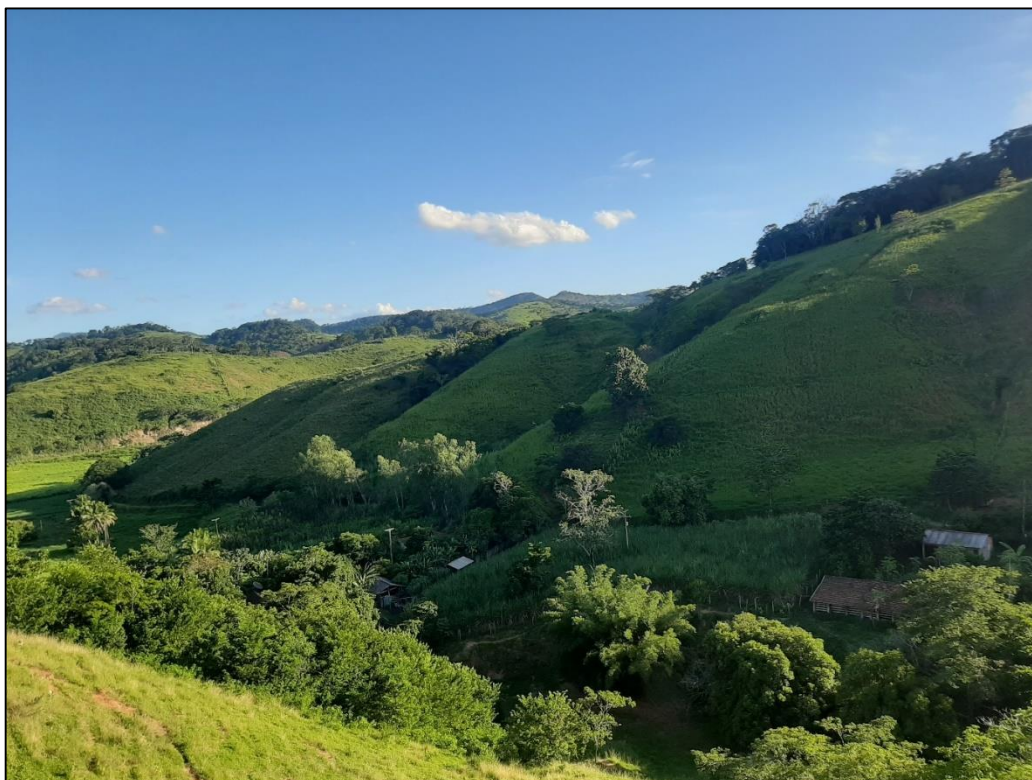
Figura 4: Presença de relevo com sequência de morros baixos situados na unidade São Fidélis Kinzigito

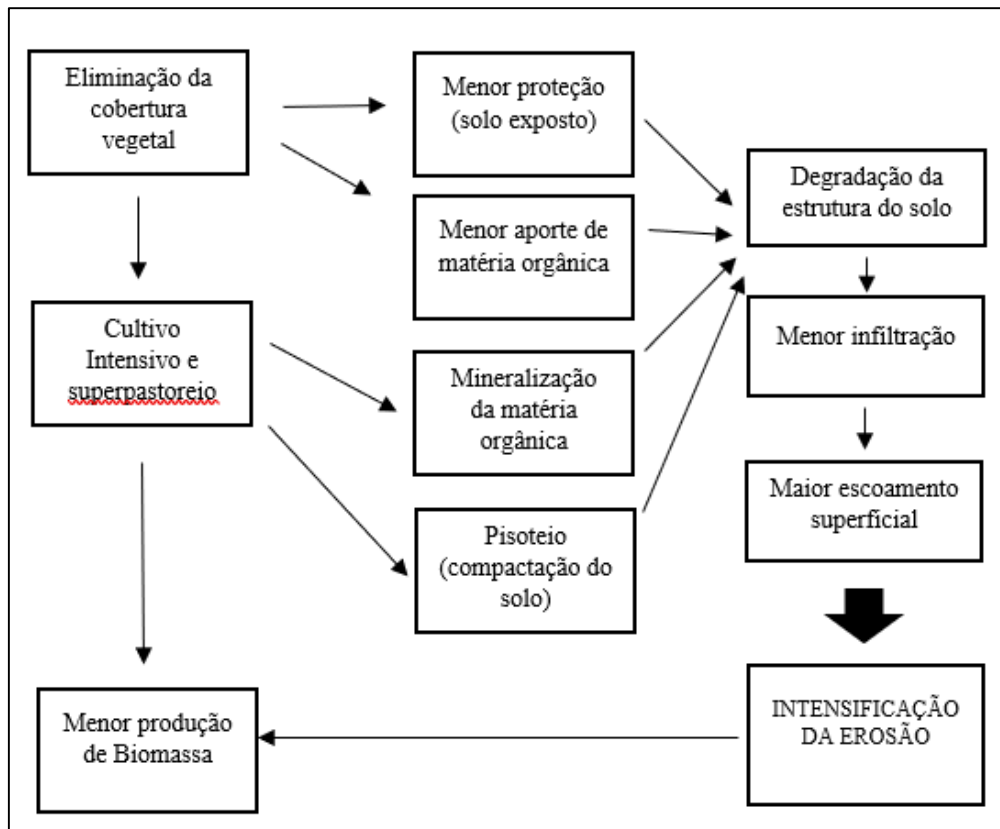
Figura 8: Fluxograma das atividades antrópicas e consequências no processo de degradação do solo

e a infiltração aumenta e com ela a erosão (figura 8). O processo erosivo se inicia com o *splash*, rompendo os agregados do solo, selando-o, a partir disto, a água infiltra no solo e poças (*ponds*) são formadas à medida que o solo se satura. O processo seguinte é o escoamento superficial da água, através de fluxos lineares que evoluem para microrravinas, originando cabeceiras, que podem se ramificar, formando ravinas propriamente ditas (GUERRA, 2007)

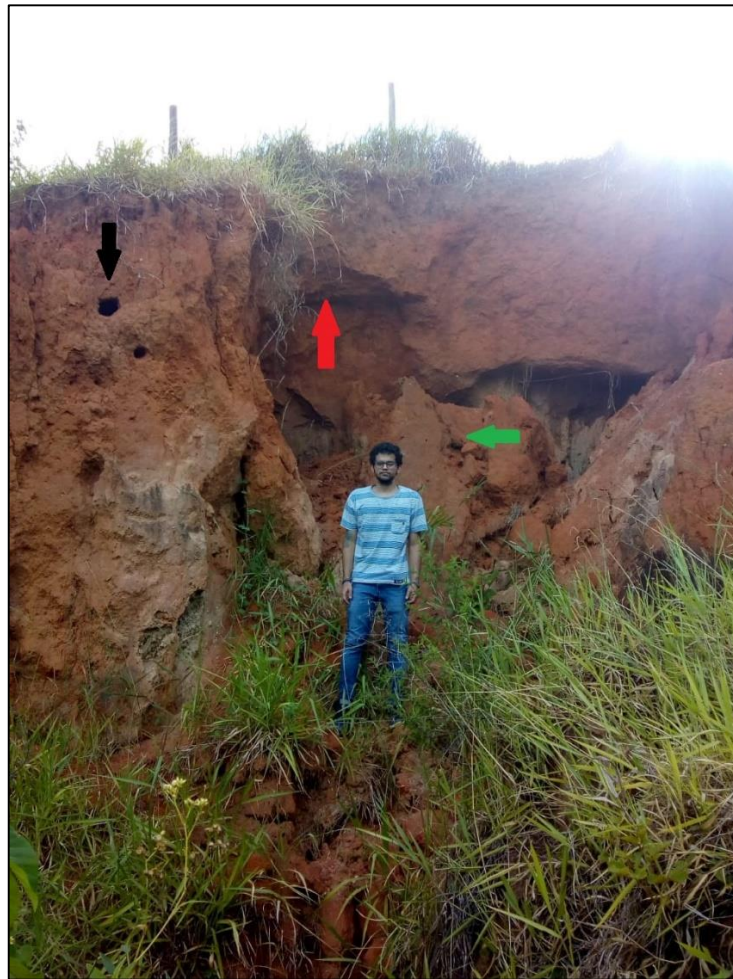
Figura 9: Voçoroca ativa desconectada da bacia drenagem, com a presença de dutos (seta preta), caneluras (seta verde) e alcova de regressão (seta vermelha)

entre outras, que contribuem para retirada de material em voçorocas. Neste trabalho, pôde-se observar algumas destas feições (figura 9), como dutos, alcovas de regressões, sulcos e caneluras. Paisani e Oliveira (2001) *apud* Cherobin (2012) observaram em estudos realizados em Palmeira/PR, alcovas de regressão e “descrevendo-as como um entalhe mais ou menos profundo, geralmente na parede do talude, com aspecto de uma alcova, tendo o teto abobadado e o assoalho repleto de materiais inconsolidados que se desprendem da parte de cima”. “Enquanto dutos, sulcos ou caneluras são esculpidos pela convergência de fluxo superficial para o interior de fendas ou macroporos biogênicos, resultando de interações entre erosão por queda d’água e ressurgências” (OLIVEIRA, 2007 *apud* CHEROBIN, 2012). Oliveira (2005) aborda os dutos de convergência (*piping*) e caneluras como feições que se desenvolvem devido ao fluxo superficial das chuvas, que se aglomeram em trilhas de gado ou macroporos biogênicos.

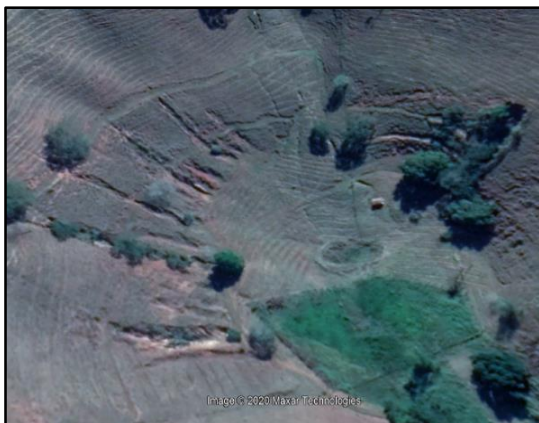
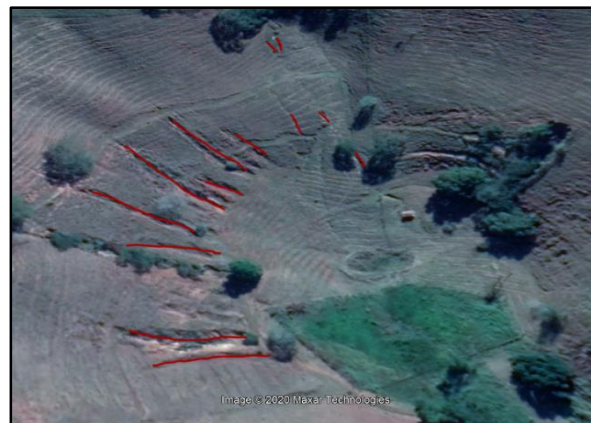
Figura 10: Identificação das feições erosivas em uma encosta da bacia de drenagem do Córrego Carcanjo. Na imagem 10(a) consegue-se observar feições presentes na encosta, através de sombreamento de forma retilínea, e; na imagem 10(b) com a ferramenta “adicionar caminho” no *Google Earth Pro* é possível demarcar a presença de tais feições lineares para posterior confecção de mapas de feições erosivas no *QGIS*.

c) Utilização do *Google Earth Pro (GE Pro)* para a identificação das ravinas e voçorocas, utilizando-se de imagens do ano de 2018 (Córrego Carcanjo), considerando a nitidez da imagem, sem a interferência de nebulosidade, é possível a identificação das feições. Além do *GE Pro* ser eficaz para a identificação das feições ele também aceita a leitura de arquivos do tipo *shapefile*, podendo se relacionar com o *QGIS* através das opções “importar” e “exportar”, e com a utilização de uma ferramenta presente no *GE Pro*, nomeada de “adicionar caminho”, foi possível a delimitação da área para a demarcação das feições, como é mostrado nas figuras 10a e 10b;

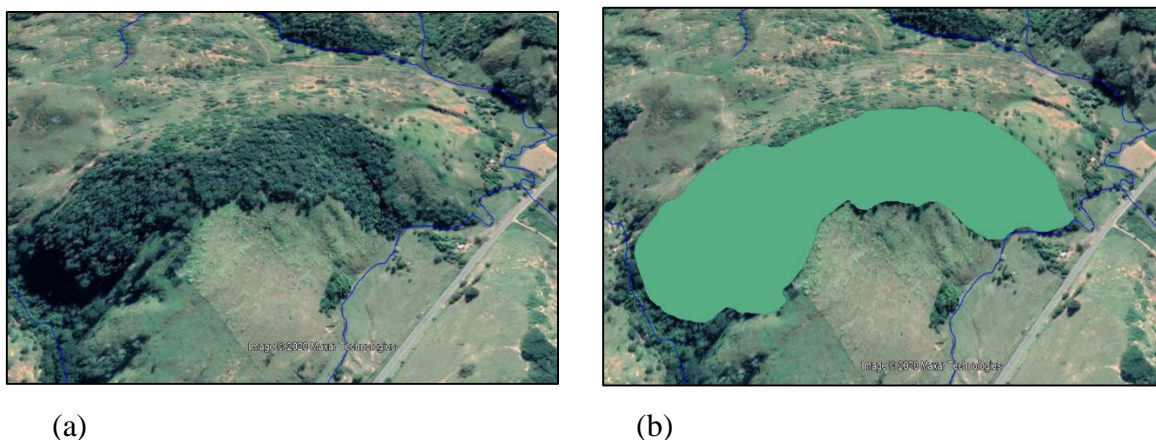
Figura 12: Função “adicionar polígono” na Bacia do Córrego Carcanjo no *Google Earth Pro*. Figura 8(a): observa-se uma área florestal ou mata secundária no satélite. Figura 8(b) cria-se um polígono na área de determinada classe de uso da terra e posteriormente nas demais.

f) Criação de camadas de classe de uso e ocupação de solo no *Google Earth Pro* (observando imagens do satélite no ano de 2018), através da ferramenta “adicionar polígono” (figuras 12a e 12b), para posteriormente exportar o produto para o *QGIS* e transformar as camadas em *shapefile*, possibilitando a confecção de um mapa de uso e ocupação da terra e conjugação com as feições erosivas.

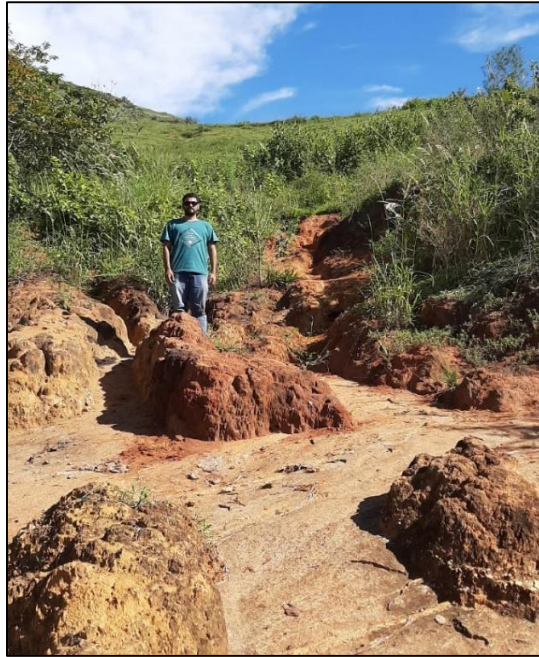
Figura 14: Ravina com deposição de sedimentos à jusante na encosta.

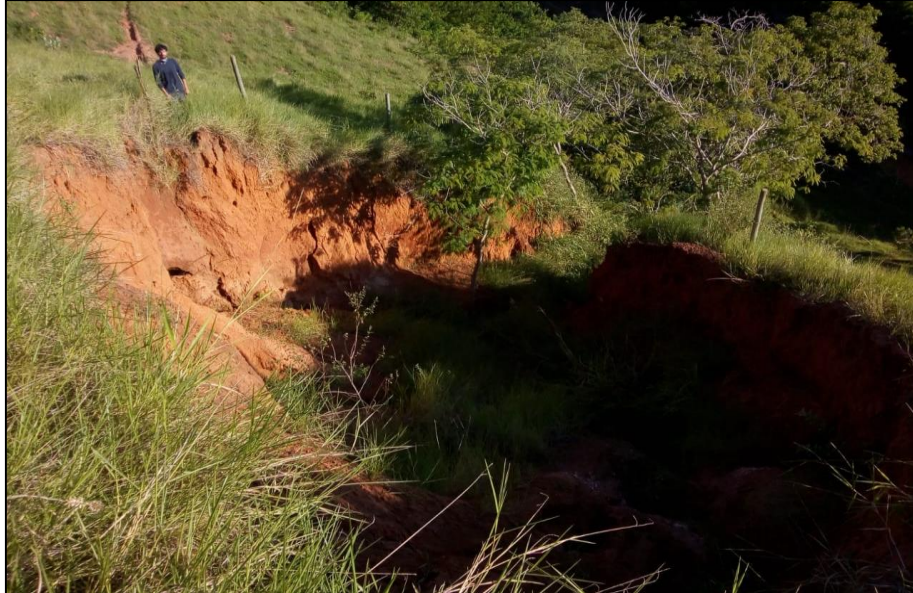
Figura 15: Voçoroca desconnectada ativa com presença de dutos no horizonte A e alcovas de regressão mais abaixo

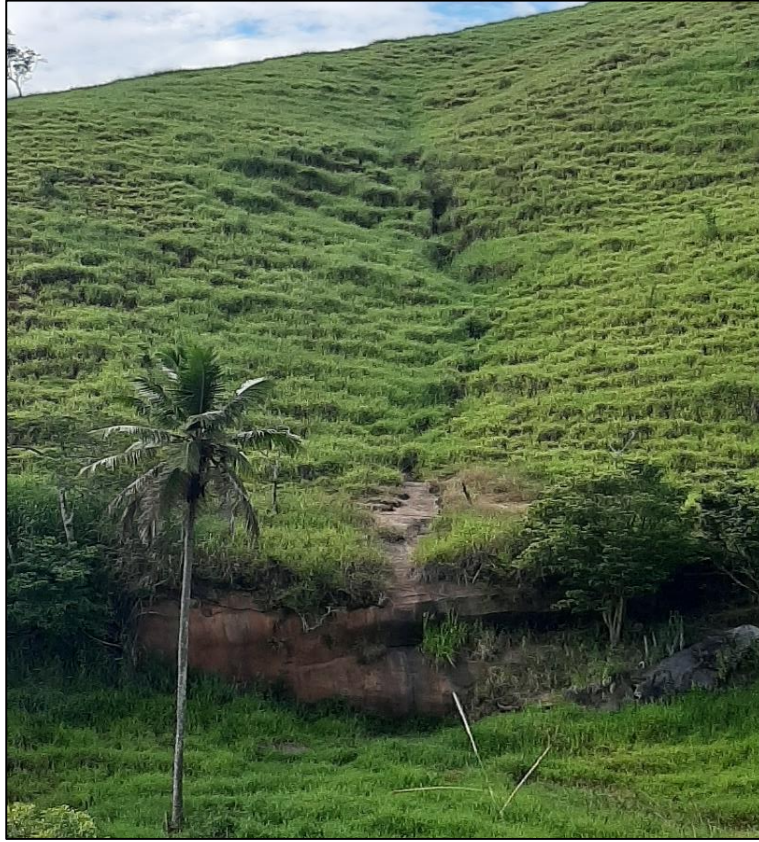
Figura 16: Voçoroca desconectada estabilizada à jusante na encosta (VDE), sendo interrompida por um afloramento rochoso.

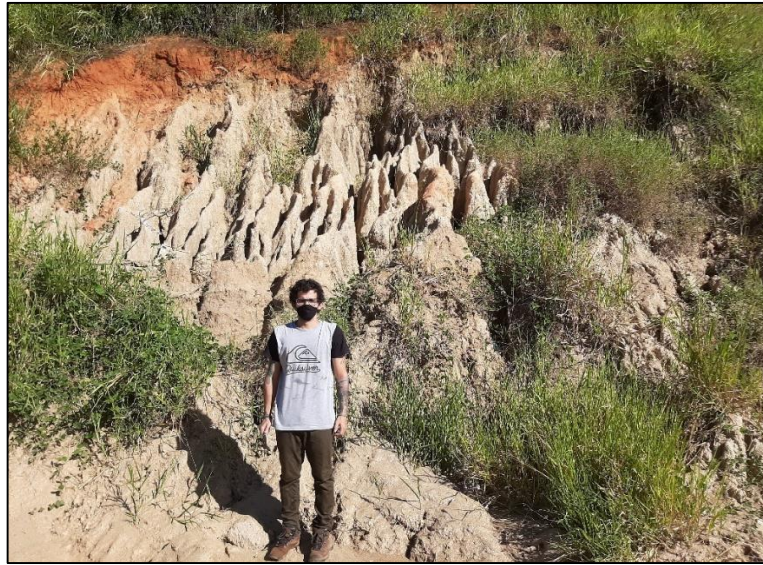
Figura 17: Processos erosivos iniciais, com sulcos/ravinas em base de encosta.

Com o trabalho de campo foi possível observar alguns locais em que o processo erosivo está em estágio iniciais, com um pequeno processo de crescimento de sulcos/ravinas (figura 17) e pode ser potencializado pelo manejo impróprio do solo com a formação de “marcas de pisoteio de gado” (figura 18), além do solo exposto no topo das encostas (figura 19), garantindo uma maior intensidade e energia cinética no escoamento da água, contribuindo para a formação de ravinas e voçorocas.

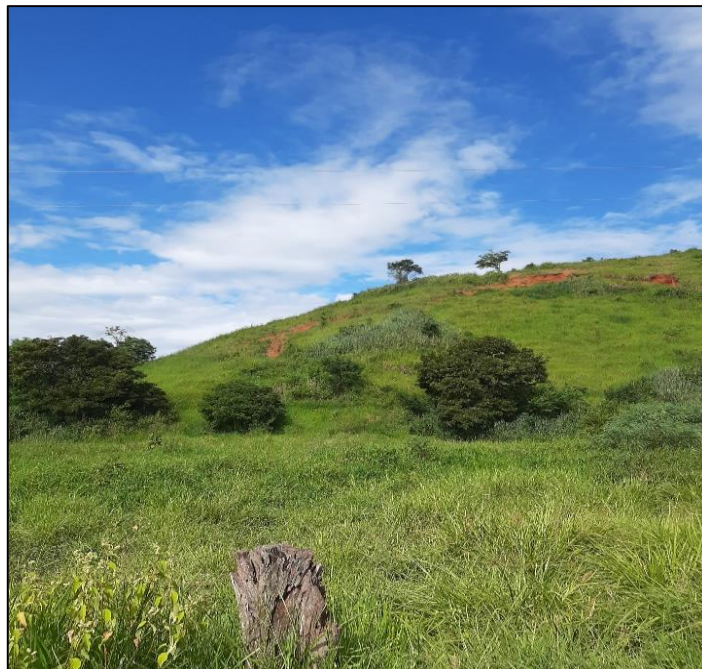
Figura 18: Encosta com manejo inadequado da terra apresentando “marcas de pisoteio de gado”

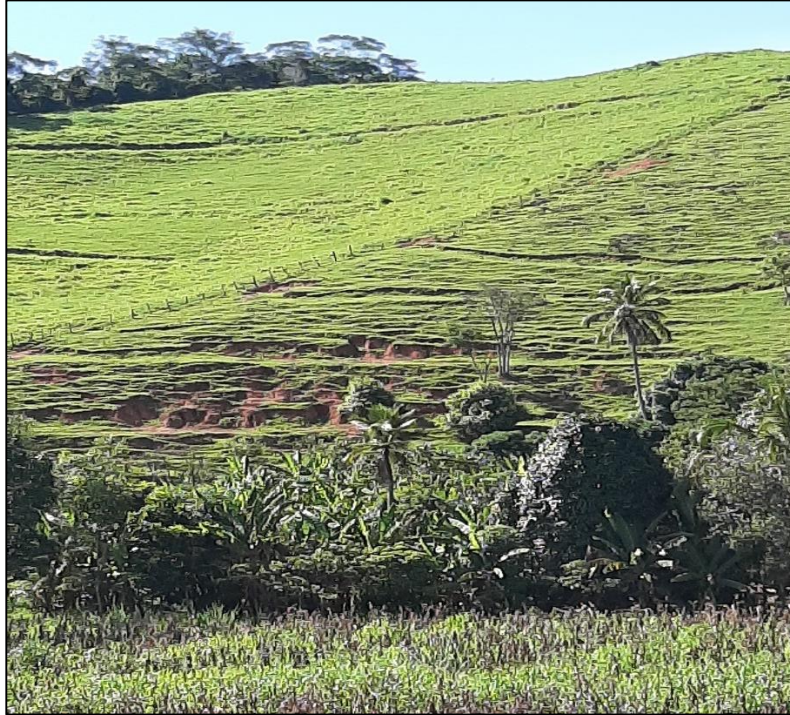
Figura 19: Manejo inadequado com solo desprotegido em encosta com processo erosivo acentuado e culturas à jusante na encosta

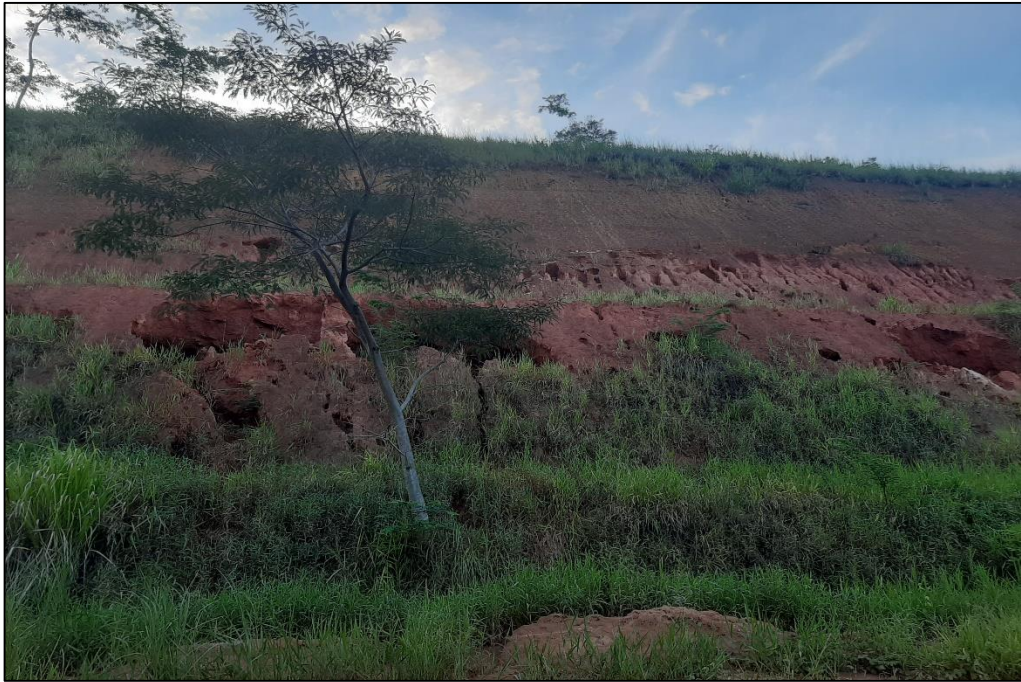
Figura 20: Voçorocas e ravinas se formando em taludes de corte

Em alguns trechos também pôde-se visualizar um processo erosivo em taludes (figuras 20 e 21), que são superfícies inclinadas, com origem sendo natural, quando ocorre pela ação geológica e das intempéries (chuva, vento, entre outros) ou artificial, quando surge das ações antrópicas no meio. É usual o aparecimento de taludes artificiais em obras de estradas, barragens de água ou implantação de construções em terrenos acíves ou declives (SANTOS, 2014). Nestes taludes, a cobertura vegetal é totalmente retirada nas encostas, facilitando o processo erosivo quando há a incidência de chuvas de maior intensidade. Além disso, em diferentes ângulos observou-se grandes profundidades dentro destas feições erosivas, evidenciando uma situação de escoamento subsuperficial, com material friável, contidas no talude em questão, conforme mostra a figura 22a e 22b.

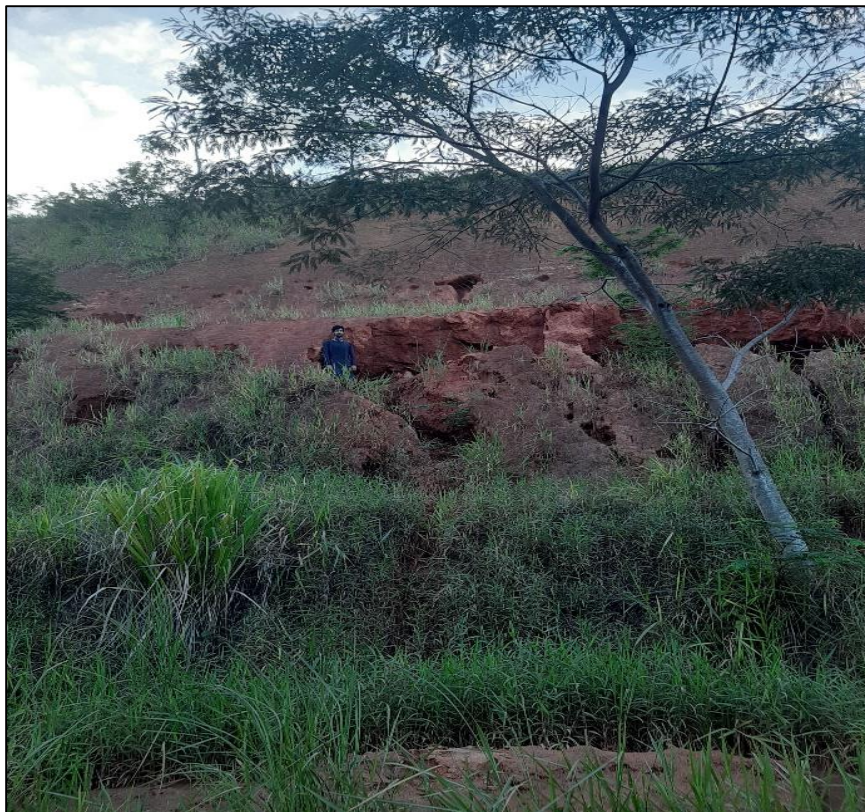
Figura 21: Detalhe da porção esquerda da fotografia anterior destacando uma voçoroca desconectada ativa presente em talude

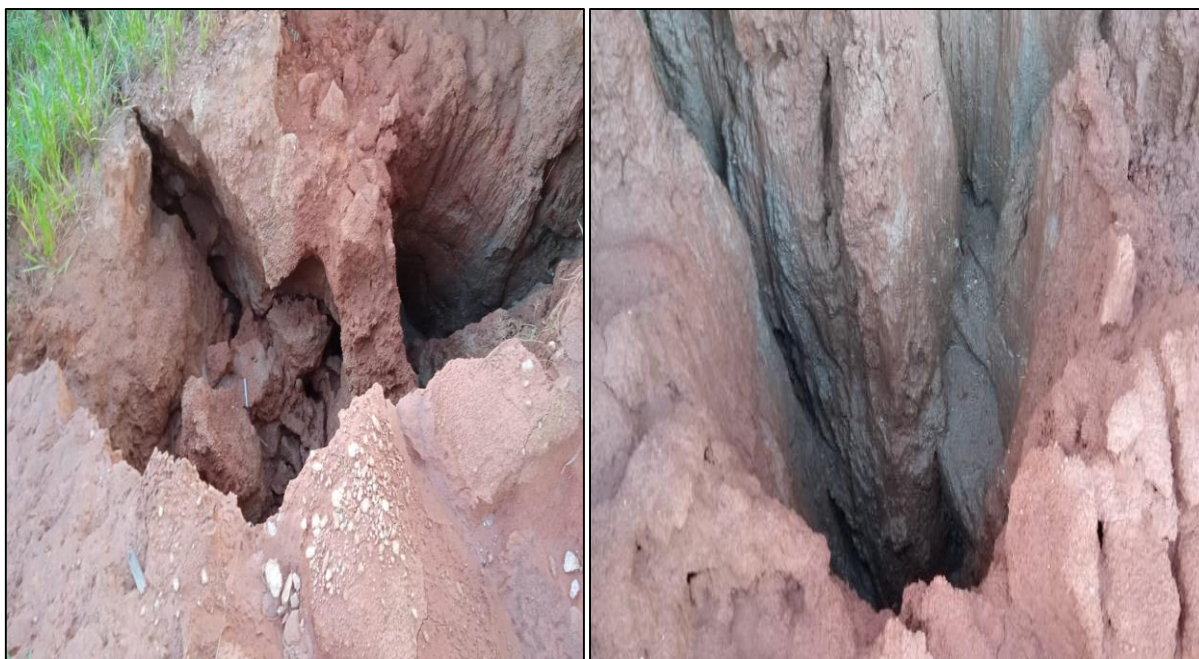
Figura 22: Visão interna de erosão em talude presente na bacia em dois níveis de aproximação: 22(a) e 22(b) e presença de material erodido friável.

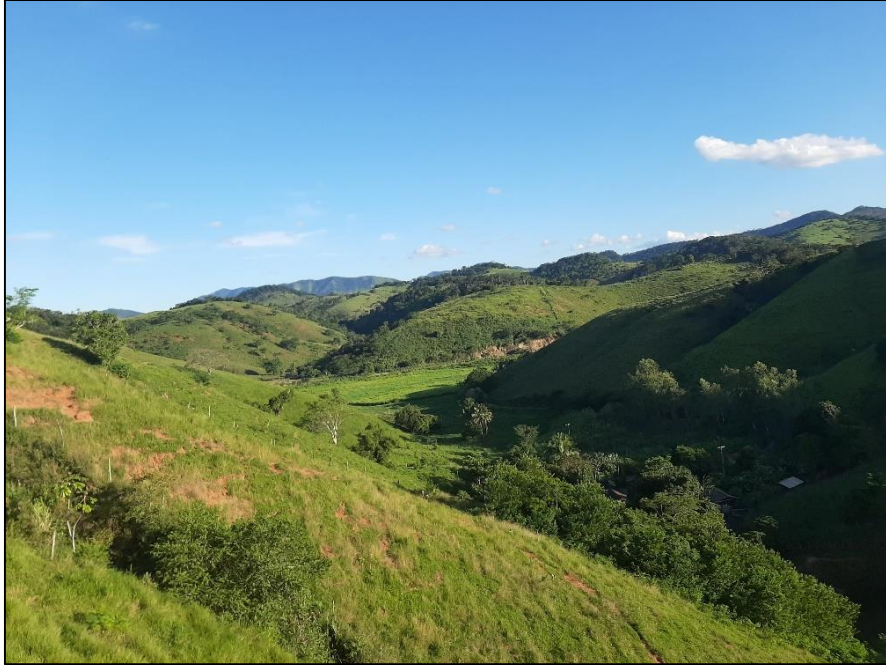
Figura 24: Parte da Unidade São Fidélis Kinzigito, com a Unidade Angelim ao fundo (Sentido NW - SE)

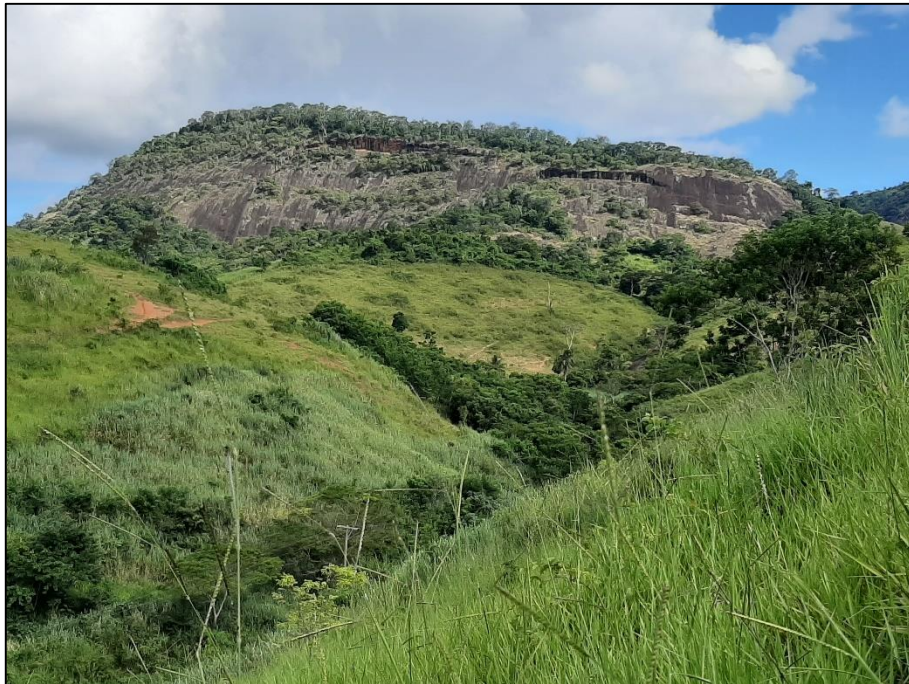
Figura 25: Trecho da Unidade Angelim, com acentuada vegetação e afloramento rochoso

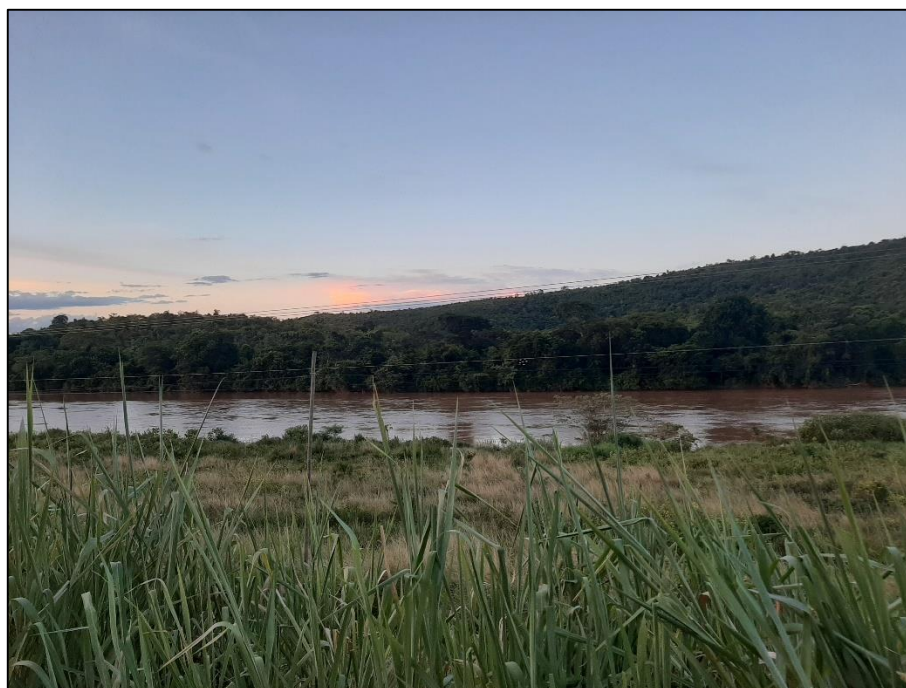
Figura 26: A Unidade de Depósito Colúvio-Aluvinar com o Rio Muriaé ao fundo, demarcando um dos limites da área de estudo.

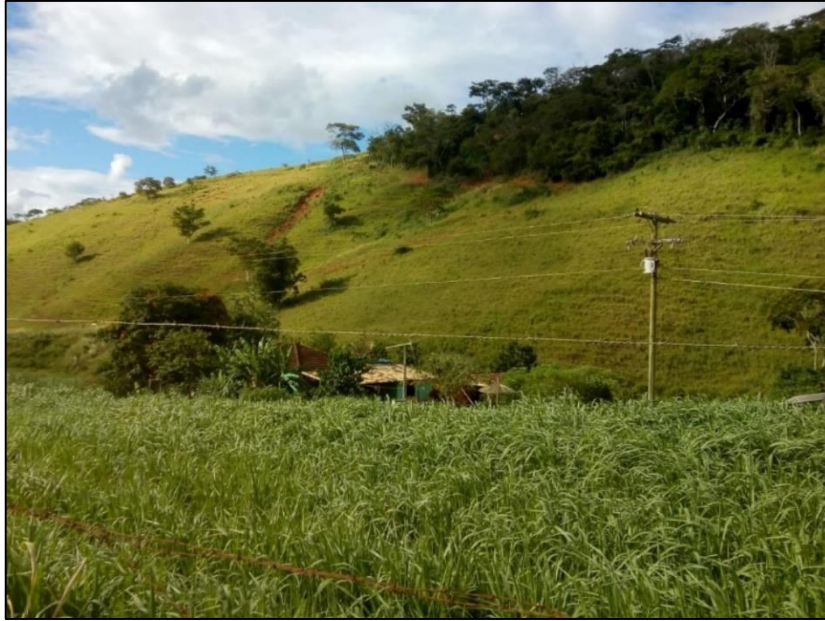
Figura 28: Cultivo de cana de açúcar em propriedade privada e voçoroca ao fundo, na encosta

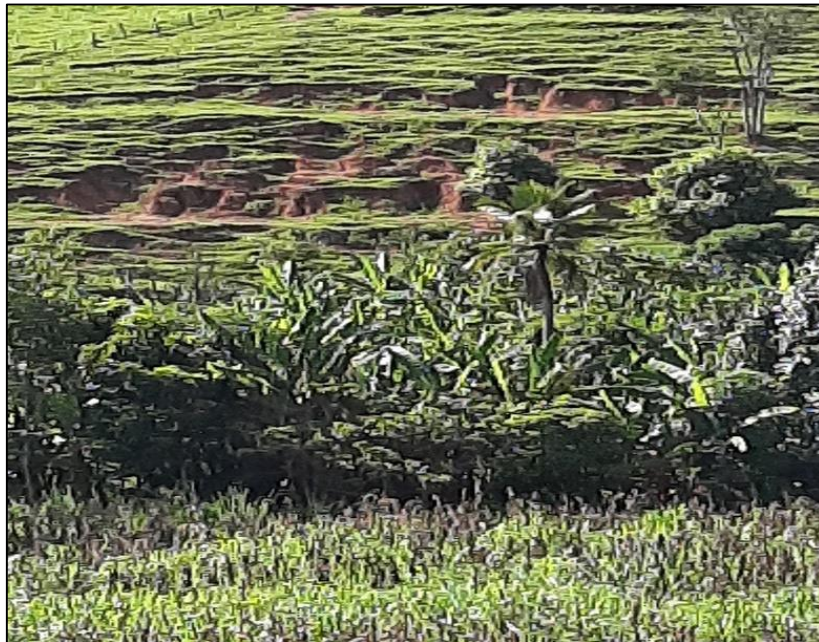
Figura 29: Cultivo de bananeiras e canais de processo erosivo acentuado à montante

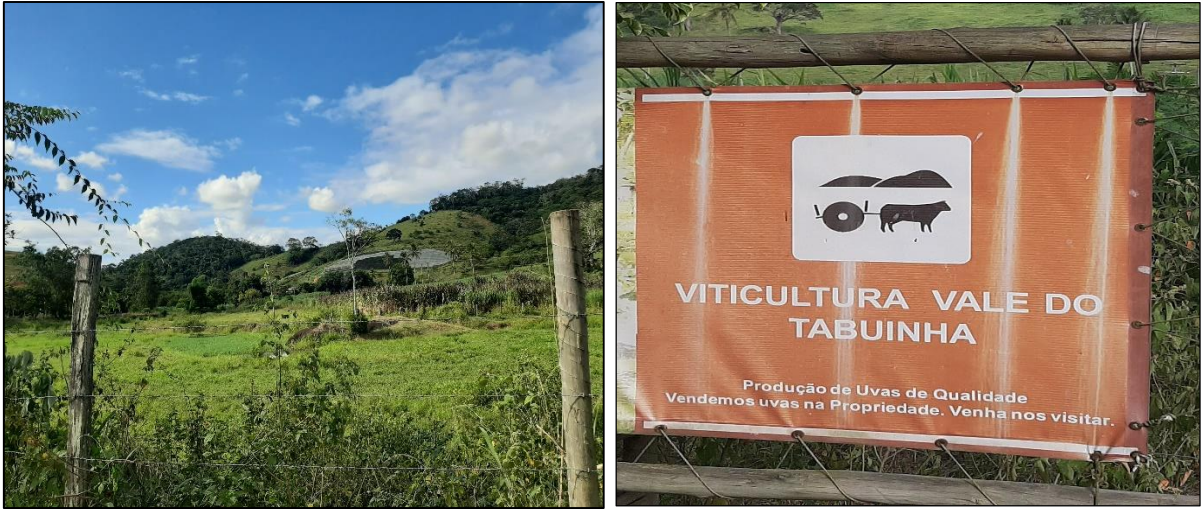
Figura 30: Viticultura. 30a: Viticultura em propriedade privada, com estufa ao fundo. 30b: Placa de identificação do local

Alguns tipos de cultura foram observados na área de estudo, durante o trabalho de campo, como por exemplo, a presença de cana de açúcar (figura 28), banana (figura 29) e viticultura (figuras 30a e 30b).

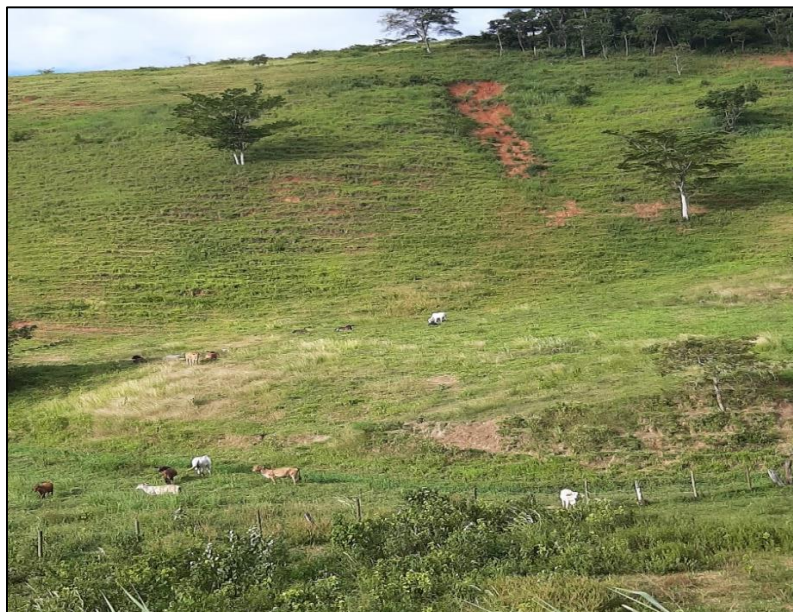
Figura 31: Bovinos em áreas de pastagem com sulcos e ravinas/voçorocas se desenvolvendo à montante da vertente

Um ponto já destacado por alguns autores neste trabalho e que ajuda a acelerar os processos erosivos é a exposição do solo com a pastagem, além da quantidade de bovinos que acabam promovendo o pisoteio e compactando o solo. No campo observou-se em vários locais a presença de trilhas de pisoteio de gado e a presença destes animais (figura 31), principalmente nas encostas, contribuindo com o processo erosivo, gerando sulcos, e, posteriormente, culminando em voçorocas.
